Réf. expert : **252 0543 MBO 63 C**
 (à rappeler dans toute correspondance)

Expertise « Dommages – Ouvrage »
 Rapport préliminaire du 13 novembre 2012

Dommages déclarés par l'assuré
Infiltration d'eau de pluie vers le garage n°57 au sous-sol due à des infiltrations au niveau de la ventilation haute des garages vers le pignon Est du bât E.

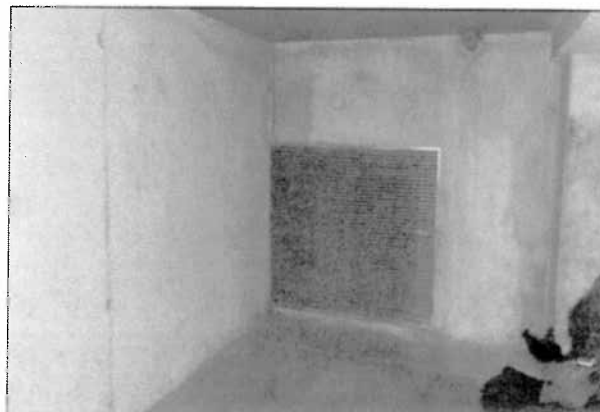
En sous-sol du bâtiment F, dans parties communes en zone de circulation automobile (croquis n°1), écoulement d'eau par grille de ventilation avec épandage sur dallage, face aux garages 56 et 57.

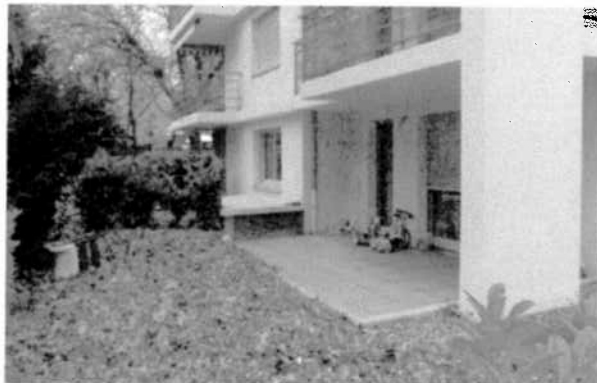
A l'extérieur, à l'aplomb de la grille de ventilation visible en sous-sol, présence d'une souche de gaine avec grilles à vantail.

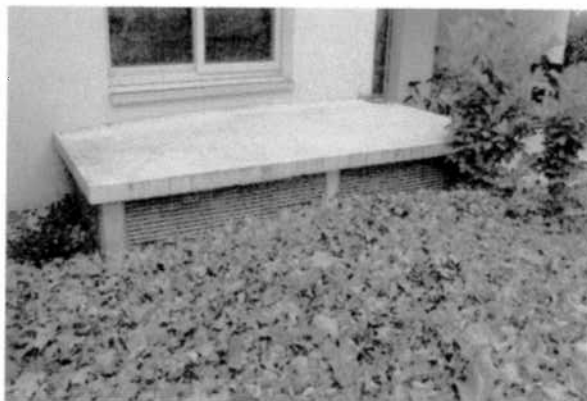
Ces grilles, posées au niveau du terrain extérieur, laissent passer l'eau lors de précipitations importantes.
