Réf. expert : **252 0535 MBO 63 C**  
 (à rappeler dans toute correspondance)

**Expertise « Dommages – Ouvrage »**  
 Rapport préliminaire du 13 novembre 2012

Opération de construction		Dates essentielles	
Type	résidence	D.O.C.	01/04/2006 (vérifiée)
Coût total	13 145 000,00 € TTC (prévisionnel)	Début travaux	01/04/2006
Adresse	Marivaux Grand Parc 18 rue des Neuf Soleils 19-19b,21,23, 23b rue Marivaux 63000 Clermont Ferrand	Réception de l'ouvrage	27/02/2009 (expresse) prononcée avec réserves sans relation avec le(s) dommage(s) déclaré(s) (P.V. obtenu par l'expert)
Présence d'un contrôle technique ?	OUI	Survenance Déclaration	25/09/2012(en quatrième année)

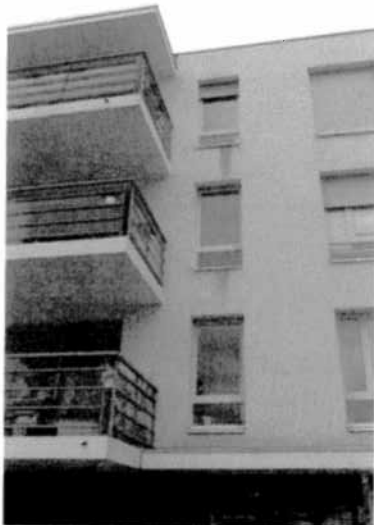
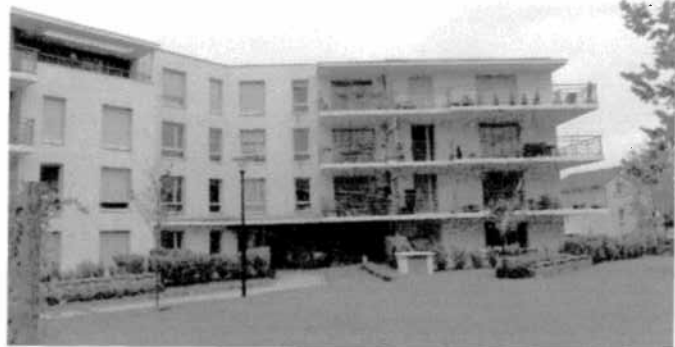
*Auréoles sur façades Sud/Est bât. D*

En façade Sud/Est du bâtiment D, traces en allèges de fenêtres 2<sup>ème</sup> et 3<sup>ème</sup> étages.

Ces coulores présentent un aspect inesthétique, sans remettre en cause l'habitabilité normale des logements.

Il s'agit d'un défaut de pose et d'assemblage des bavettes aluminium sur appuis de fenêtres.
