Expertise « Dommages – Ouvrage » Rapport préliminaire du 3 décembre 2012

Opération de construction		Dates essentielles	
Type	résidence	D.O.C.	01/04/2006 (vérifiée)
Coût total	13 145 000,00 € TTC (prévisionnel)	Début travaux	01/04/2006
Adresse	Marivaux Grand Parc 18 rue des Neuf Soleils 19-19b,21,23, 23b rue Marivaux 63000 Clermont Ferrand	Réception de l'ouvrage	27/02/2009 (expresse) prononcée avec réserves sans relation avec le(s) dommage(s) déclaré(s) (P.V. obtenu par l'expert)
Présence d'un contrôle technique ?	OUI	Survenance Déclaration	15/10/2012(en quatrième année)

Dommages déclarés par l'assuré
Fuite terrasse appartement Séchet

Infiltrations dans cage d'escaliers sous-sol bâtiment D

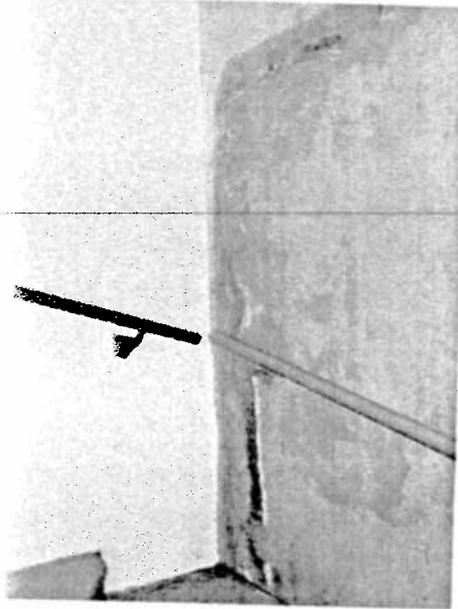
Au bâtiment D, de la résidence Marivaux Grand Parc, des infiltrations à caractère épisodique ont laissé des auréoles d'humidité sur les murs intérieurs enterrés de la cage d'escaliers permettant l'accès au sous-sol à partir du rez-de-chaussée (croquis n°1).

Les coulures, d'importance très limitée, ne remettent pas en cause la solidité globale de l'ouvrage, et ne remettent pas en cause l'utilisation normale de la cage d'escalier.

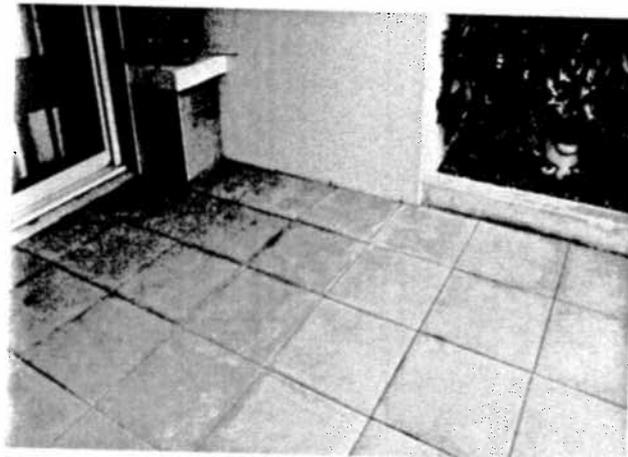
Au rez-de-chaussée, l'aplomb de l'angle des murs extérieurs enterrés fermant la cage d'escalier sous-sol, correspond à l'angle extérieur du bâtiment D façade Ouest, au droit de l'appartement Séchet (croquis n°2).

Cet angle de bâtiment, se situe dans un environnement paysagé mariant des espaces verts publics le long de la façade Ouest et la terrasse privative de l'appartement Séchet.

Cette terrasse est recouverte de dalles béton sur plots.

S'agissant d'une terrasse et d'espaces verts sur terreplein, aucune étanchéité de surface n'a été mise en œuvre.

Une microfissure dans le voile béton formant mur enterré sous-sol, est suffisante pour permettre la migration d'eau retenue au rez-de-chaussée par la cuvette formée par la forme béton servant de support aux dalles sur plots assurant le revêtement de surface de la terrasse Séchet.

Il s'agit de l'hypothèse la plus probable concernant l'origine de la venue d'eau.

Il ne nous faut également pas perdre de vue, que le mur enterré côté espaces verts, n'a également reçu aucune étanchéité.

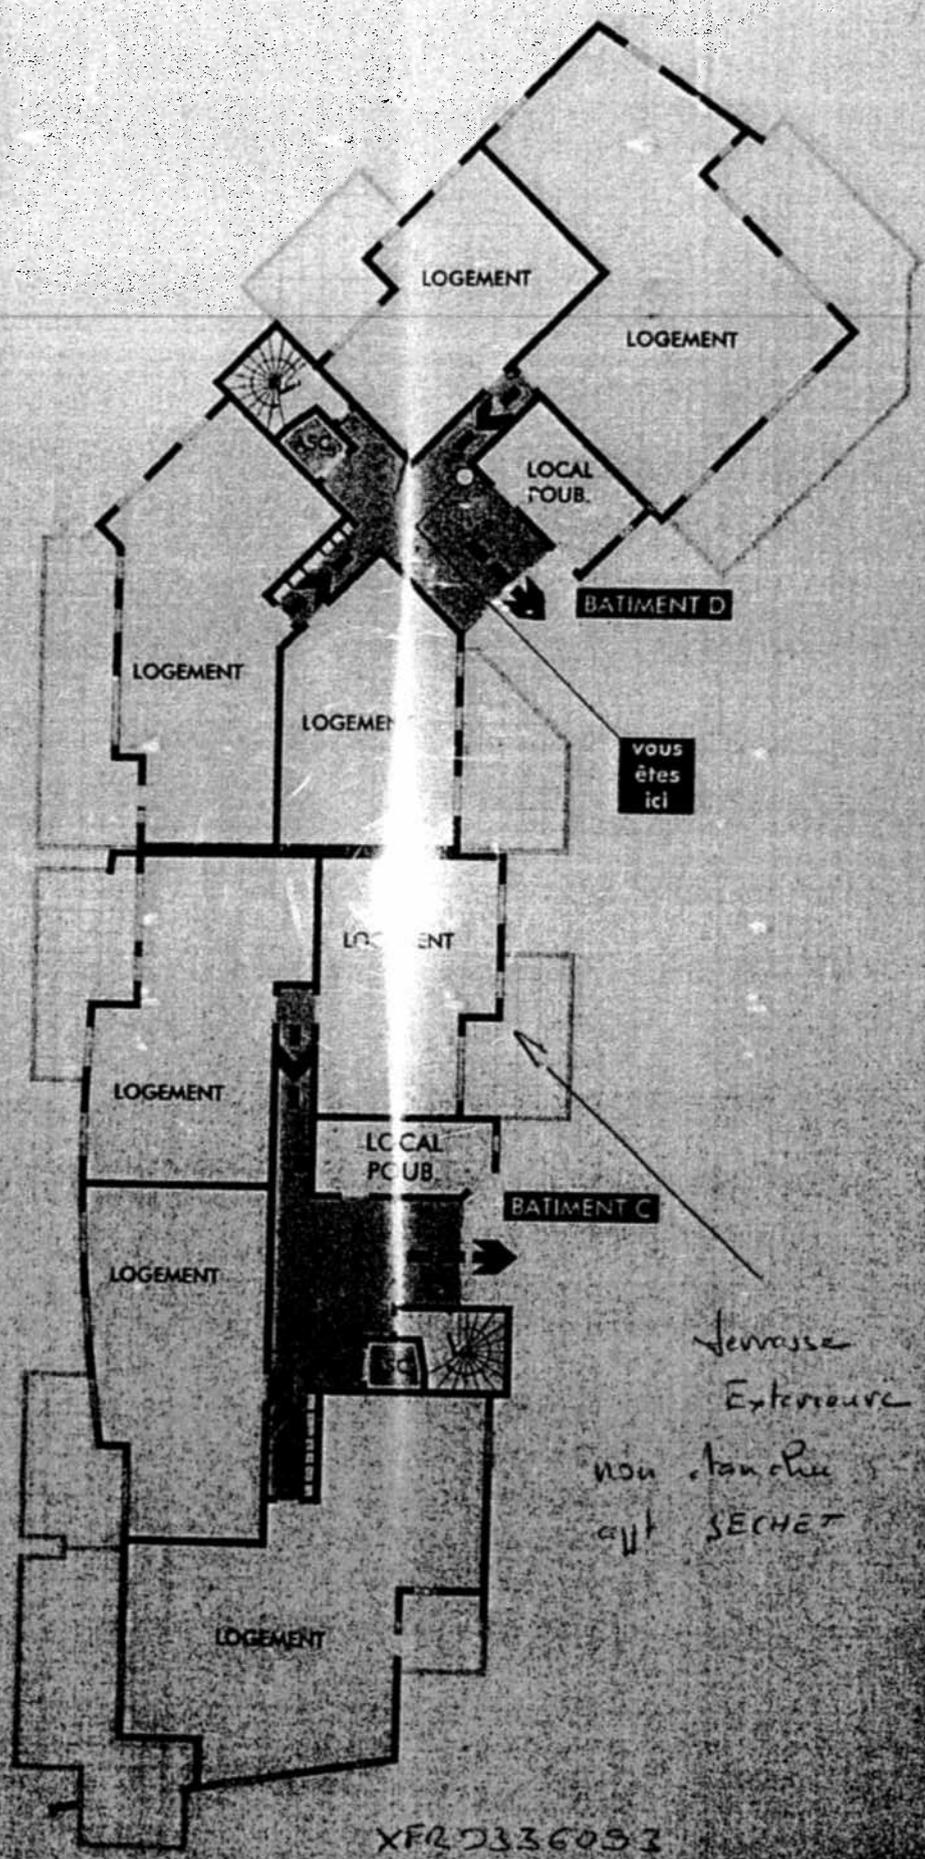
*Terrasse
Extérieure
non planché
et SECHET*
