Réf. expert : 253 4156 MBO 63 C
(à rappeler dans toute correspondance)

Expertise « Dommages – Ouvrage »
Rapport préliminaire du 6 décembre 2012

Opération de construction		Dates essentielles	
Type	résidence	D.O.C.	01/04/2006 (vérifiée)
Coût total	13 145 000,00 € TTC (prévisionnel)	Début travaux	01/04/2006
Adresse	Marivaux Grand Parc 18 rue des Neuf Soleils 19-19b,21,23, 23b rue Marivaux 63000 Clermont Ferrand	Réception de l'ouvrage	27/02/2009 (expresse) prononcée avec réserves sans relation avec le(s) dommage(s) déclaré(s) (P.V. obtenu par l'expert)
Présence d'un contrôle technique ?	OUI	Survenance Déclaration	23/10/2012(en quatrième année)

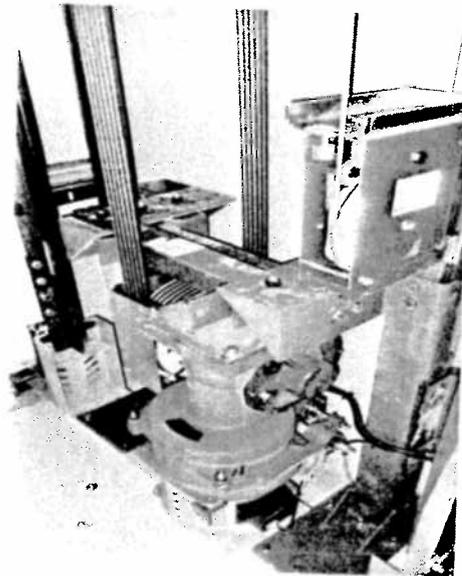
Il s'agit d'un ascenseur mécanique avec machinerie posée sur chaise métallique intégrée à la gaine de fonctionnement.

Le support de la machinerie est totalement désolidarisé de l'ossature béton par silentbloc moteur.

La société Thyssen, qui entretient actuellement les appareils, a remis au syndic de copropriété, un diagnostic des appareils précisant que les rails de guidage de la cabine d'ascenseur du bâtiment E présentait un pincement vers le bas pouvant être à l'origine du bruit ressenti par le copropriétaire du dernier étage au démarrage.

Si un réglage doit être effectué par la société qui intervient en entretien sur les appareils, il serait préférable à notre avis, d'agir sur le réglage de cabine et graisser les chemins de roulement, avant d'intervenir sur le réglage des guides eux-mêmes qui pourrait entraîner d'autres problèmes.

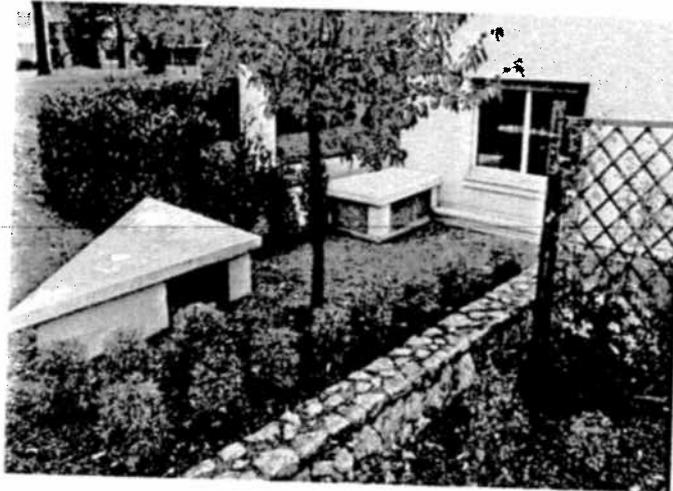
A l'étage supérieur, l'aplomb du joint de dilatation visible dans le garage de Mme Boitier, correspond à l'alignement du pignon Sud/Est du bâtiment C, à la limite des espaces verts (croquis n°2).

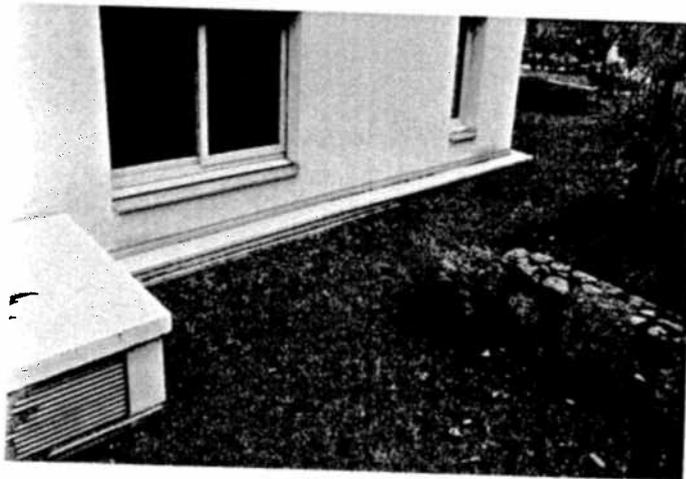
A l'extérieur, la protection du joint de dilatation traversant le garage de Mme Boitier, s'effectue par couverture métallique coiffant l'acrotère de terrasse sur lequel est relevée l'étanchéité.

Si en partie courante, l'étanchéité de cette couverture présente peu de risque de fuite, il n'en est pas de même à la jonction entre couverture et souche de ventilation haute parking.

La totalité de la couverture est à ressuir sur la largeur du pignon du bâtiment C.

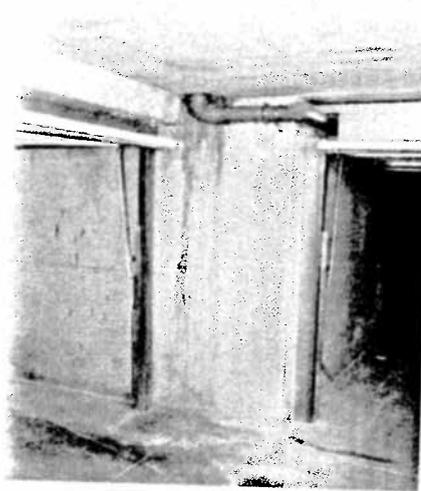
En sous-sol du bâtiment D, entre les garages n°88 et 89 (croquis n°1), une importante fuite se produit à chaque précipitation entraînant d'importante infiltration en sous-sol.

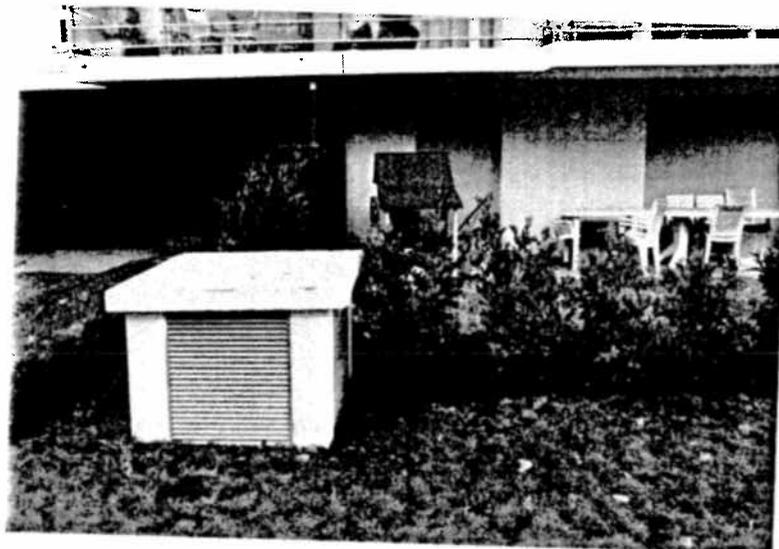
Au rez-de-chaussée, l'aplomb de ces infiltrations correspond à la traversée de descente d'eau pluviale provenant des étages supérieurs situés à droite de la porte d'entrée du bâtiment D à l'angle d'une terrasse privative rez-de-chaussée (croquis n°2).

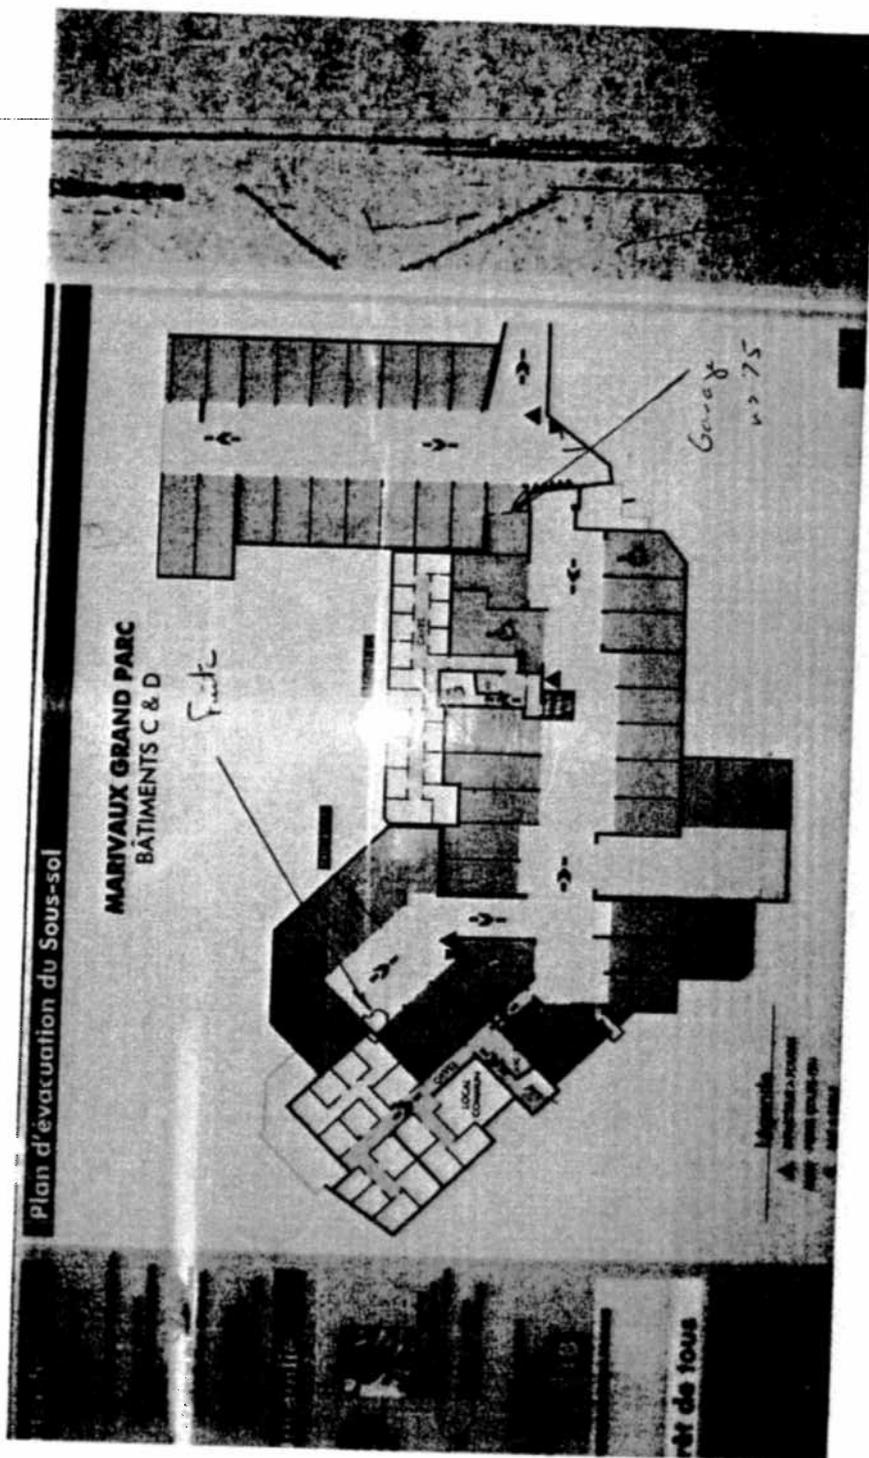
XFR 0336567CE26
25/01/56
CND Guis n° 1

En sous-sol du bâtiment C (croquis n°1), Mme Boitier est propriétaire du garage n°75 situé face à l'allée de circulation donnant accès à la porte de sortie.
