**DIAGNOSTIC TECHNIQUE DES TERRASSES DES
BATIMENTS A D et E, SUITE A TRAVAUX**

19 au 23 bis rue Marivaux, à Clermont-Ferrand

DIAGNOSTIC VISUEL DE SOLIDITE

N° A534092672.1

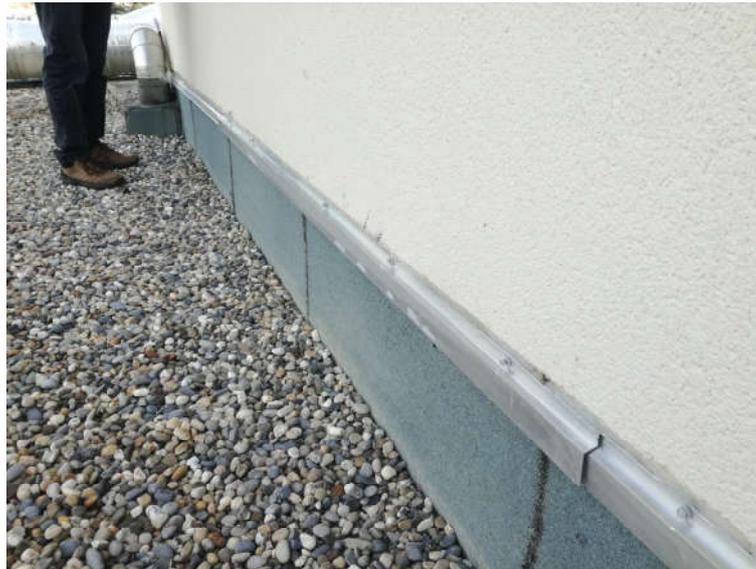
- Concernant le relevé d'étanchéité de l'étanchéité de la toiture terrasse le long de l'édicule, le joint de la bande solin présente des défauts et plusieurs vis sont mal fixés. Une révision de la bande solin, et du joint est à prévoir.

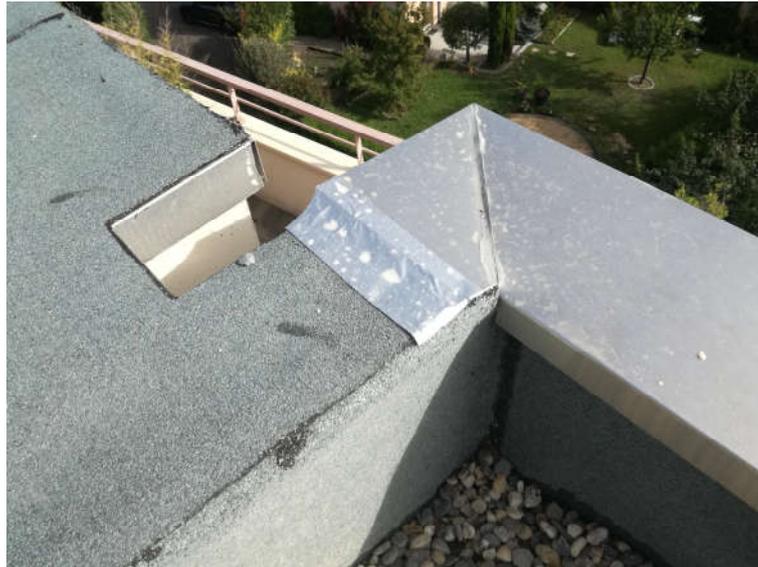
- Concernant les couvertines, la liaison de la couvertine avec l'étanchéité de la casquette ne nous semble pas pérenne ni étanche. Une reprise de cette jonction est à prévoir.

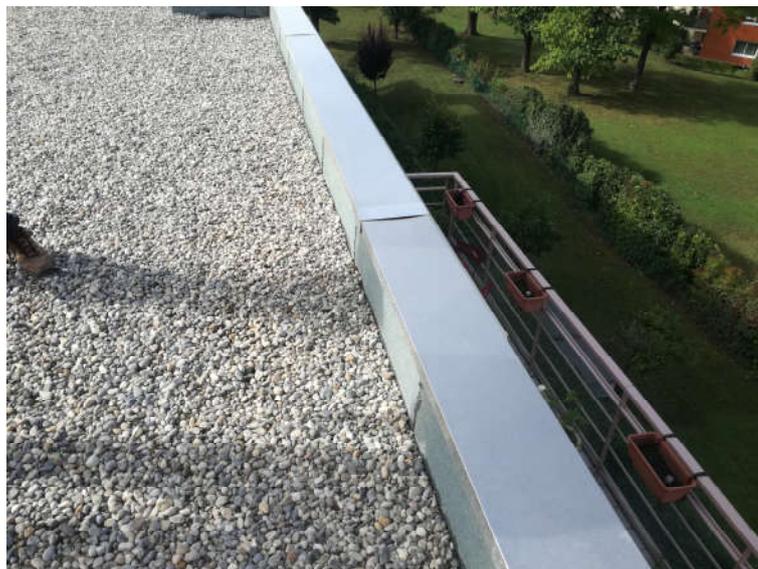
- Concernant les couvertines, au droit des pièces assurant la liaison entre deux couvertines, plusieurs éléments ne semblent pas être mis en œuvre correctement (absence de joint, jeu trop important entre la pièce de recouvrement et la couvertine). Nous émettons des doutes vis-à-vis de la pérennité de cette mise en œuvre. Mettre en œuvre des fixations pour éviter au maximum le mouvement des deux couvertines l'une par rapport à l'autre serait un traitement.

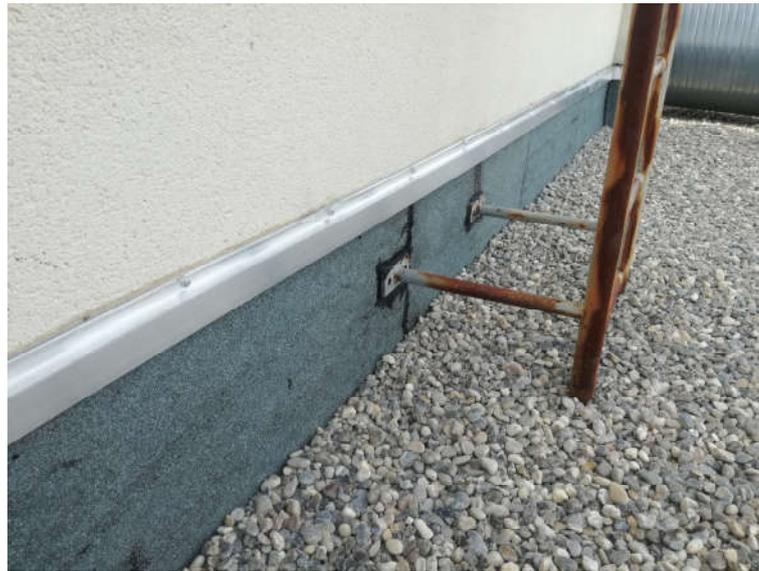
- La fixation basse de l'échelle d'accès à l'édicule se trouve dans le relevé d'étanchéité. Les vis sont apparentes et aucune protection n'est présente. Une reprise d'étanchéité couvrant les fixations serait un exemple de traitement.

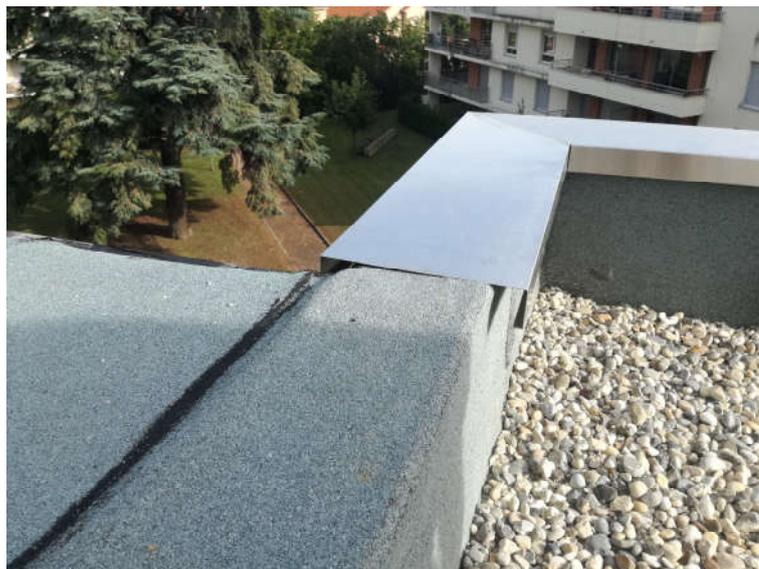
- Concernant les couvertines, la liaison de la couvertine avec l'étanchéité de la casquette ne nous semble pas pérenne ni étanche. Une reprise de cette jonction est à prévoir.

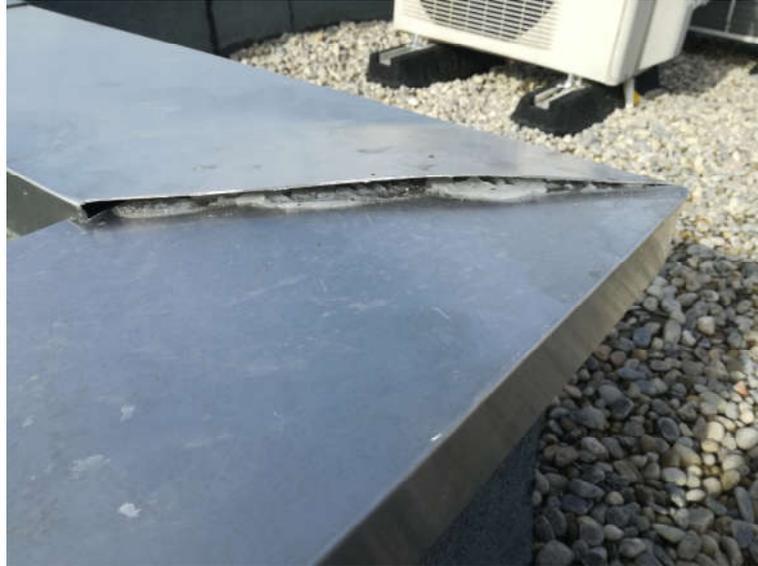
- Concernant les couvertines, nous avons des doutes sur la pérennité du joint au droit des angles.
Mettre en œuvre des fixations pour éviter au maximum le mouvement des deux couvertines l'une par rapport à l'autre serait un traitement.

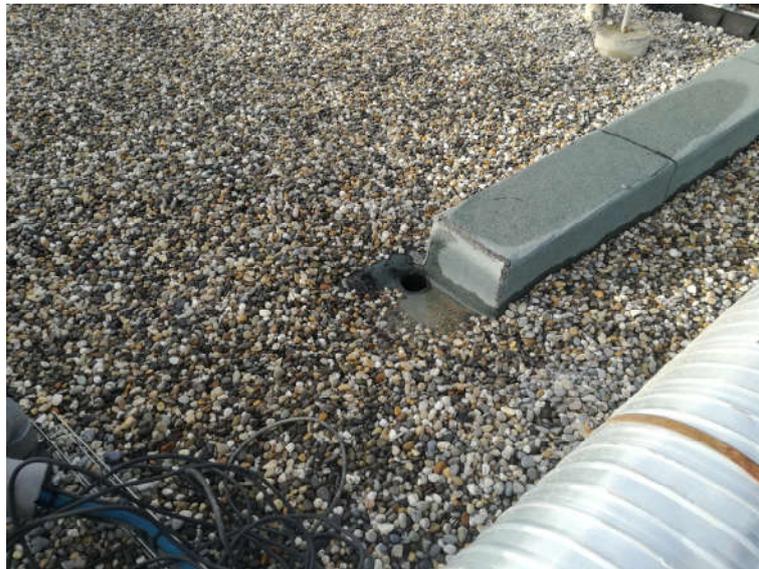
- Au droit des évacuations d'eau, des crapaudines sont présentes, mais ce dispositif n'est pas adapté pour empêcher le passage des graviers. La mise en œuvre de pare-graviers à la place des crapaudines est un exemple de traitement.

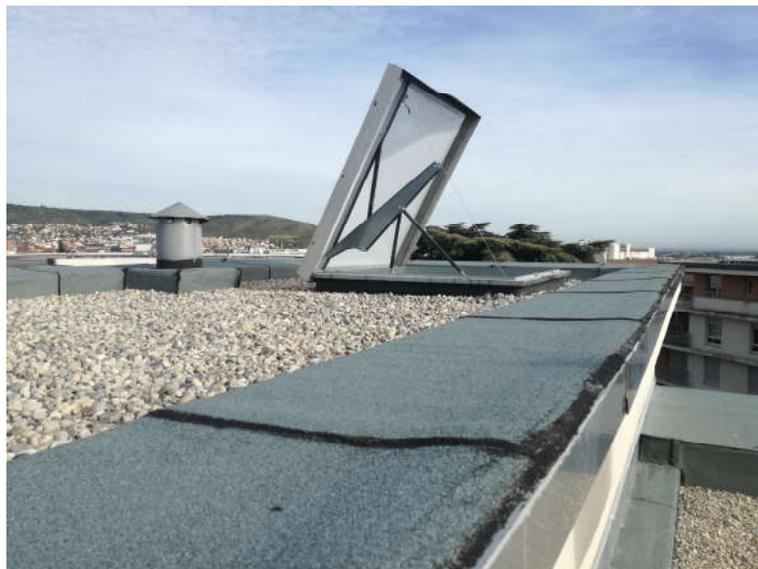
Bâtiment A

- Le remplacement de l'isolant et la mise en œuvre de la protection par gravillons a réduit la hauteur du relevé d'étanchéité au droit des lanterneaux de désenfumage. Une réhausse des lanterneaux serait à prévoir.
