DIAGNOSTIC TECHNIQUE DES TERRASSES DES
BATIMENTS ADEF
19 au 23 bis rue Marivaux et 18 rue des Neufs
Soleils à Clermont-Ferrand

DIAGNOSTIC VISUEL DE SOLIDITE

Bâtiments ADEF – 19 au
23bis rue Marivaux et 18 rue
des Neufs soleils, Clermont
Ferrand

N° A533280509.1

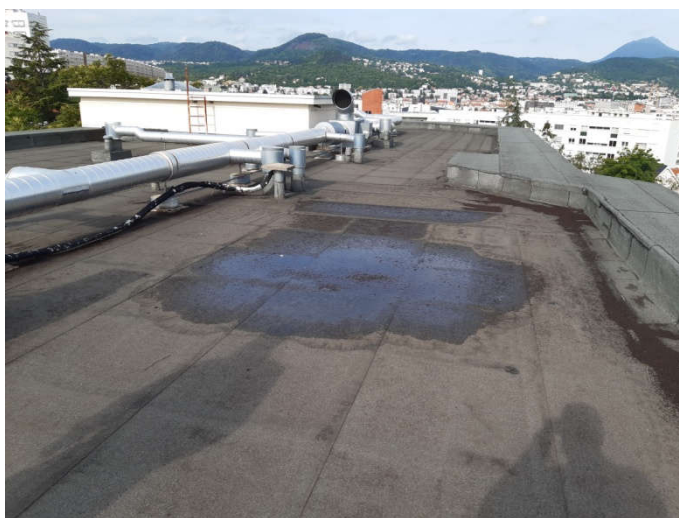
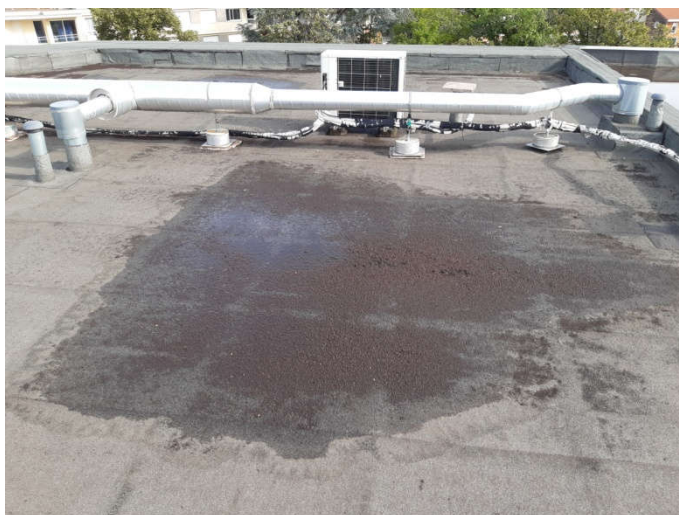
- Lors de notre visite, nous avons pu constaté la présence de point bas en partie courante de la terrasse, avec rétention d'eau. Ces points bas se trouvent éloignés des évacuations de la terrasse.

La répartition et le nombre des évacuations ne permettent pas d'assurer une bonne évacuation de l'eau de la terrasse. De plus, la présence de point bas, sûrement créés par un tassement de l'isolant créé des retenues d'eau ponctuelles

- Le remplacement de l'étanchéité existante, actuellement fortement dégradés. Compte tenu de la présence de point bas, le remplacement de l'isolant serait à prévoir lors des travaux
- Le traitement des couvertines et de leur jonction. Elles devront assurer la présence d'une goutte d'eau côté intérieur et extérieur.
- La reprise des relevés d'étanchéité afin d'avoir au moins 15cm de relevés et de leur protection en tête (bande solin)
- La reprise des traversées d'étanchéité, notamment la traversée ménagée par un résident sur le bâtiment D.
- Une intervention sur le lanterneau du bâtiment D serait à prévoir afin de permettre un accès en sécurité sur la toiture terrasse.

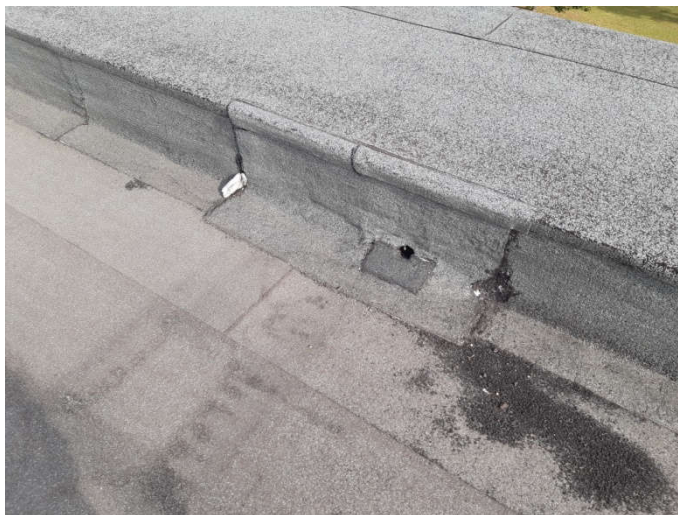
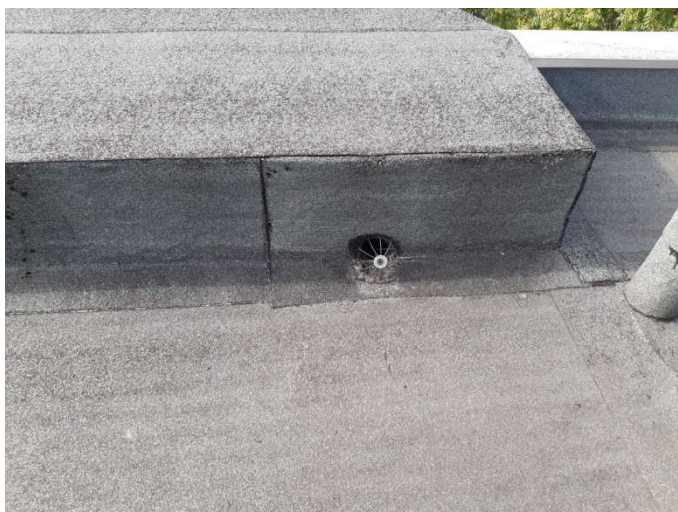
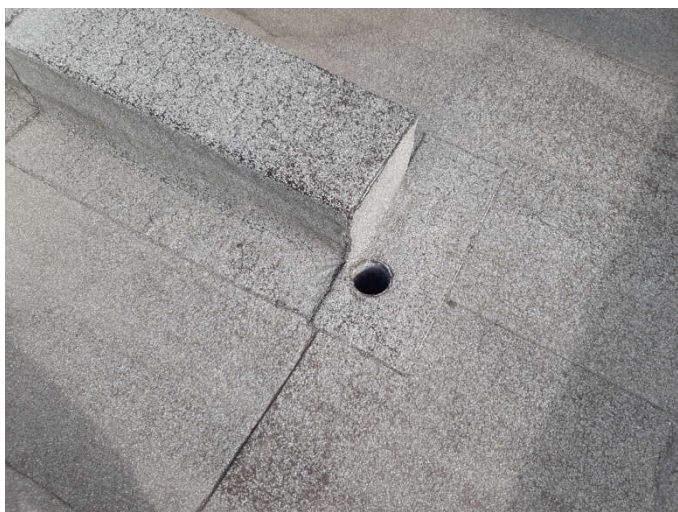
- Nous avons constaté la présence d'une évacuation et d'un trop plein sur le pourtour de la terrasse et d'une évacuation en partie courante.
Le trop plein a été mis en œuvre en partie basse de l'acrotère.
Les évacuations sont situées d'un seul côté de la toiture terrasse, l'autre côté n'en comprend pas.

- Le dimensionnement et la répartition des descentes d'eaux pluviales conformément au DTU 60.11 P3

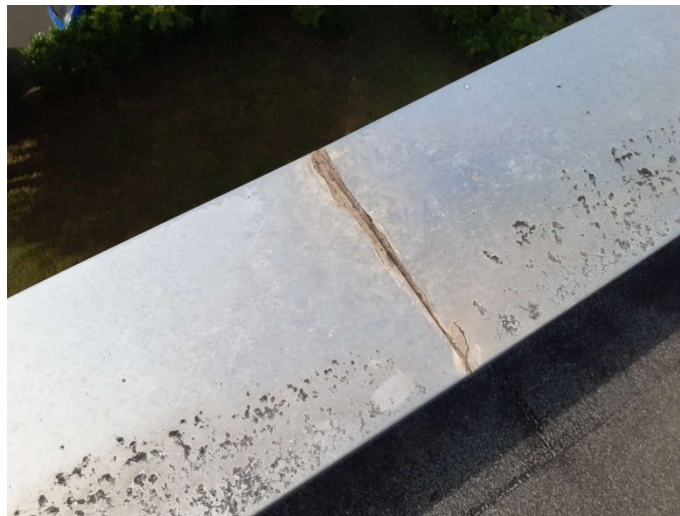
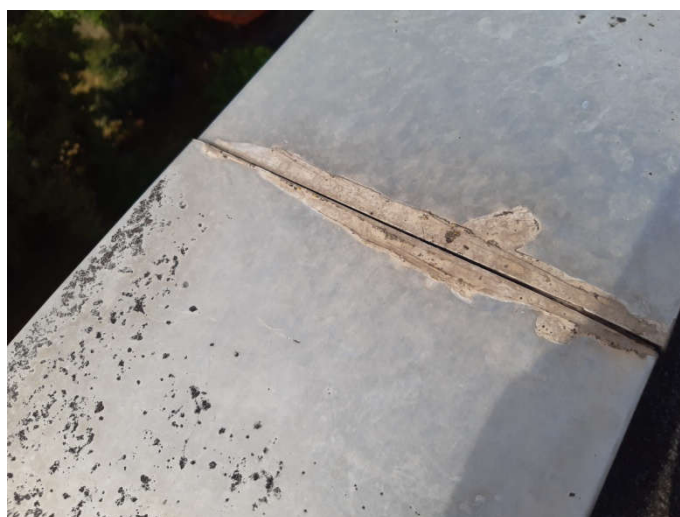
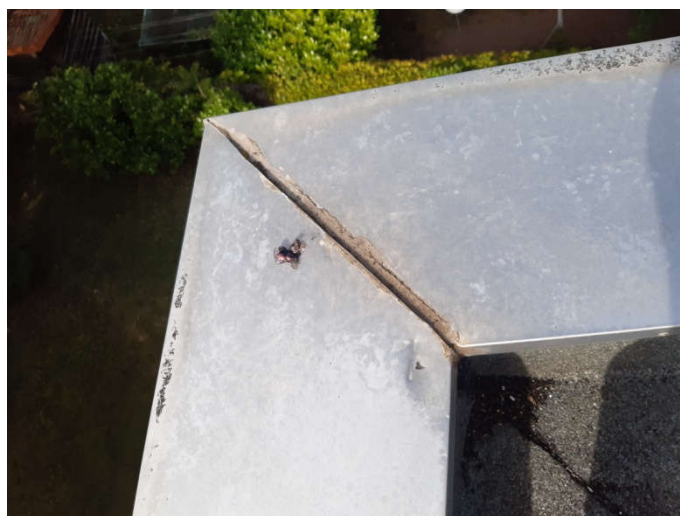
- Nous avons pu constater que les couvertines étaient uniquement jointoyées entre elles par un joint silicone, sans aucune protection du joint. Le joint présent est abîmé et usé par le temps.

Les joints des couvertines mises en œuvre en protection des têtes d'acrotères ne permettent plus d'assurer correctement leur fonction d'étanchéité. En outre, l'absence de protection des joints entre couvertines accentue ce désordre.

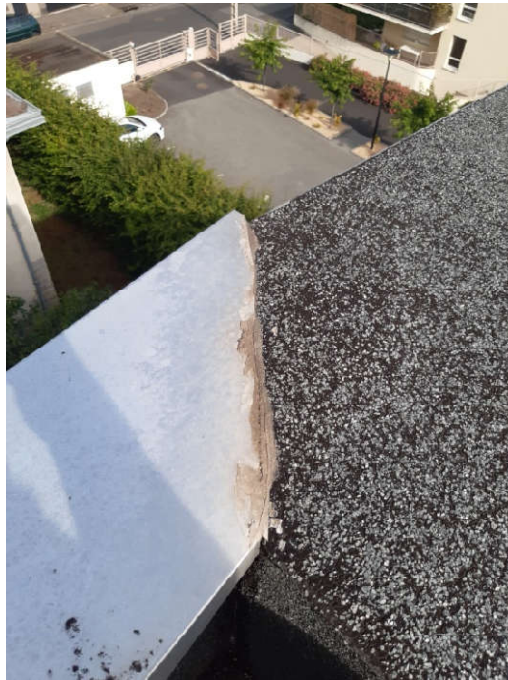
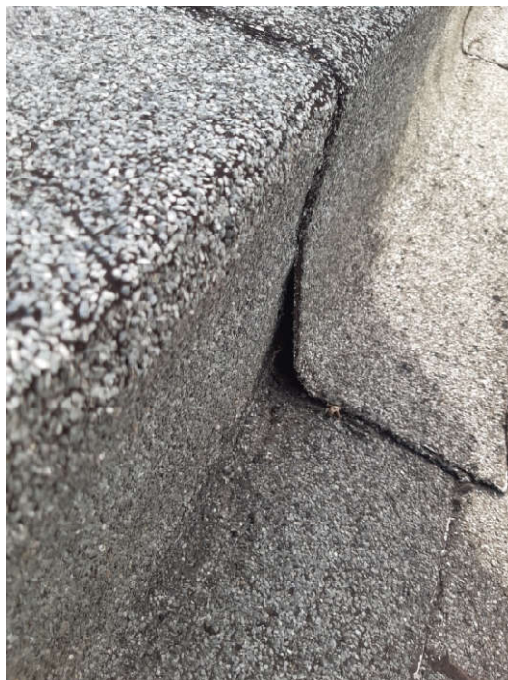
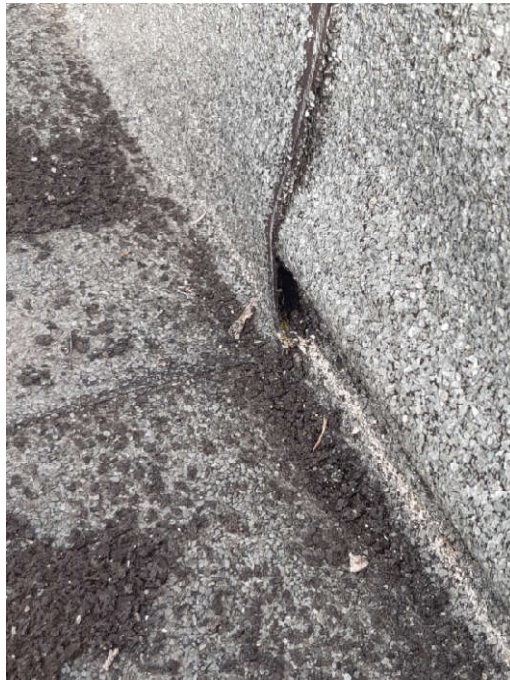
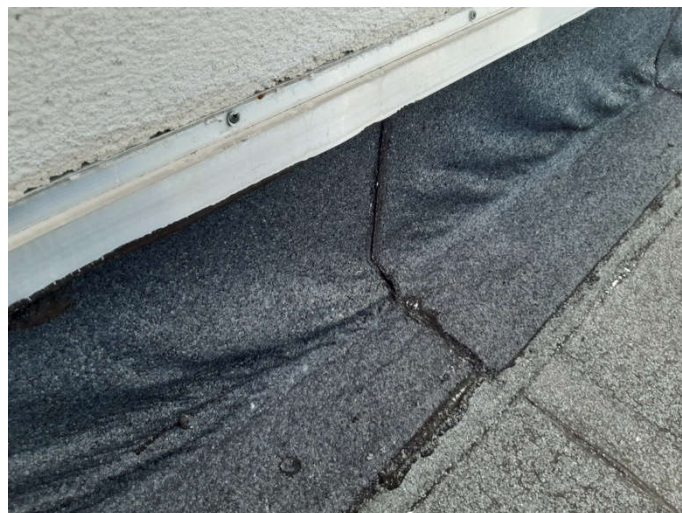
- Nous avons pu constater que l'étanchéité présente des dégradations, au droit des relevés d'étanchéité, notamment au droit des jonctions, où nous relevons la présence de décollements, laissant apparaître des jours.

Suite à notre visite, nous avons pu constater que l'étanchéité autoprotégée mise en œuvre est fortement dégradée sur l'ensemble des bâtiments visités, en partie courante et au droit des relevés d'étanchéité.

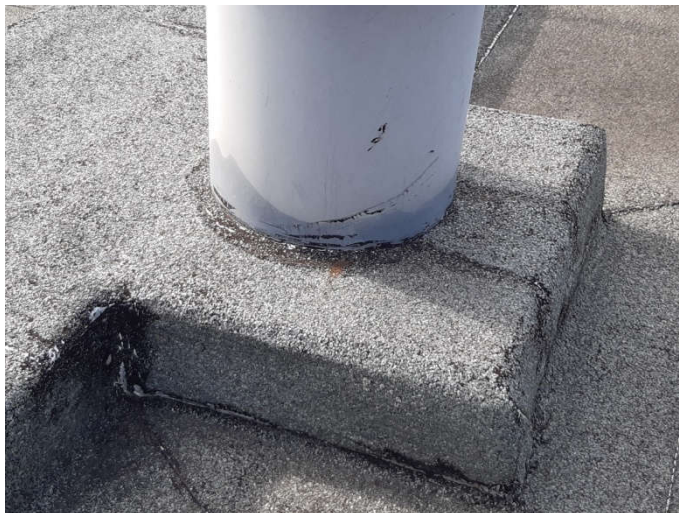
- Au droit de l'édicule de l'escalier, nous avons pu constater la présence de la ventilation de l'ascenseur. Cette dernière traverse l'étanchéité, mais aucun relevé d'étanchéité n'est présent au droit de la jonction.

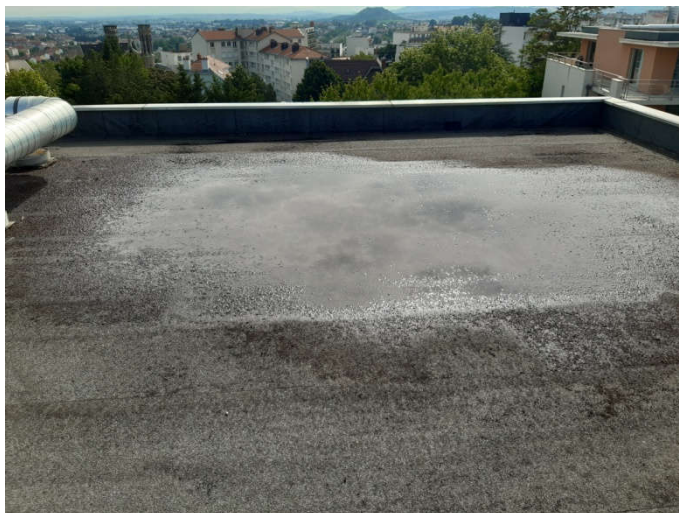
- Lors de notre visite, nous avons pu constaté la présence de point bas en partie courante de la terrasse, avec rétention d'eau. Ces points bas se trouvent éloignés des évacuations de la terrasse.

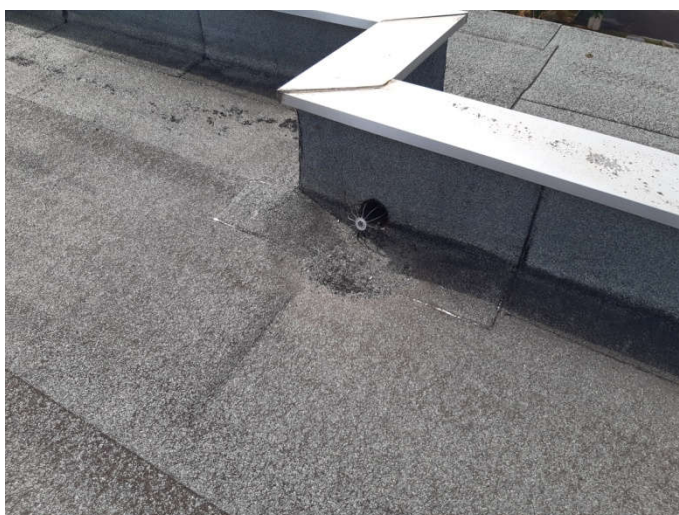
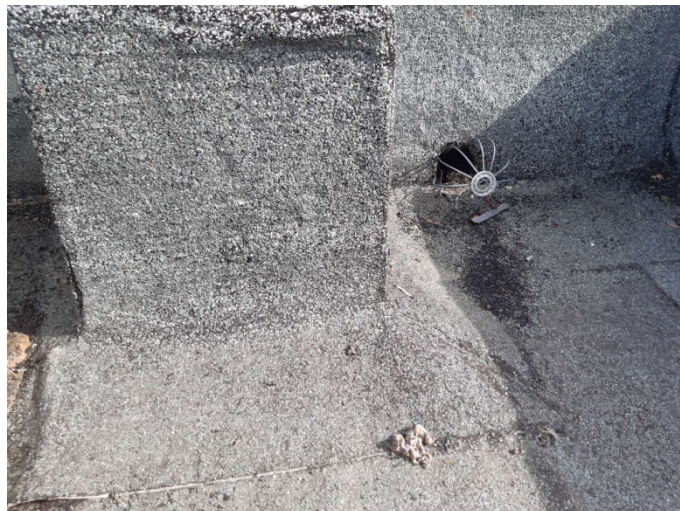
- Nous avons constaté la présence de trois évacuations sur le pourtour de la terrasse. Les évacuations sont situées d'un seul côté de la toiture terrasse, l'autre côté n'en comprend pas.

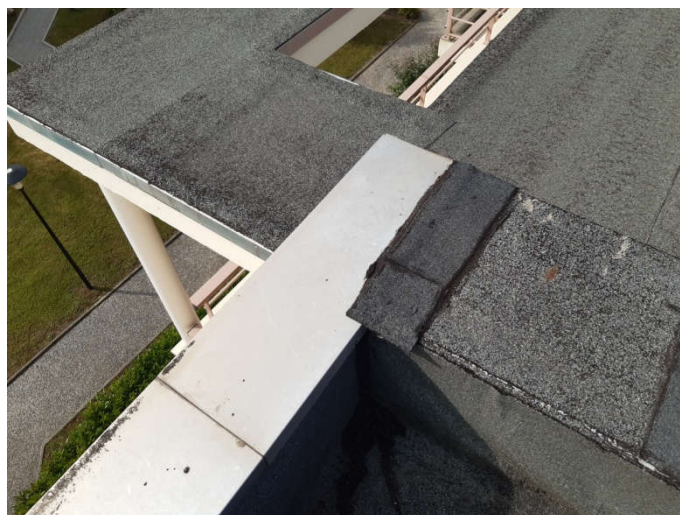
- Nous avons pu constater que les couvertines étaient uniquement jointoyées entre elles par un joint silicone, sans aucune protection du joint. Le joint présent est abîmé et usé par le temps.

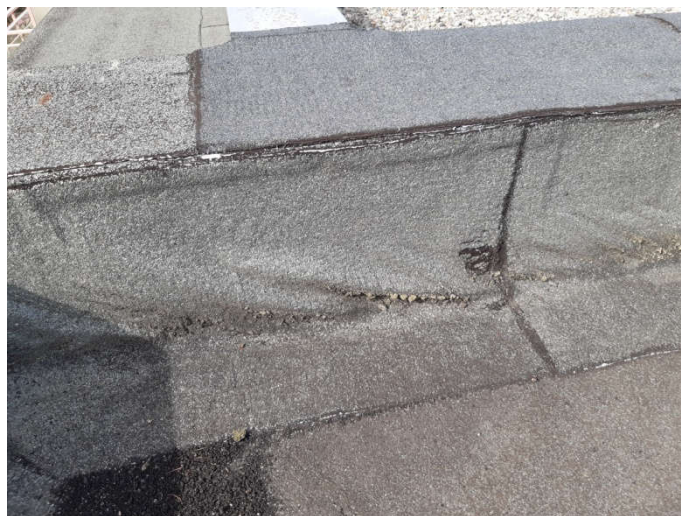
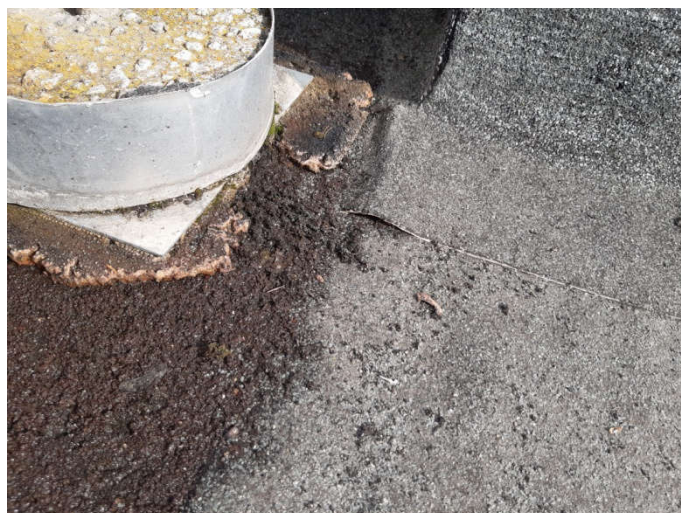
- Nous avons pu constater que l'étanchéité présente des dégradations, au droit des relevés d'étanchéité et en partie courante.

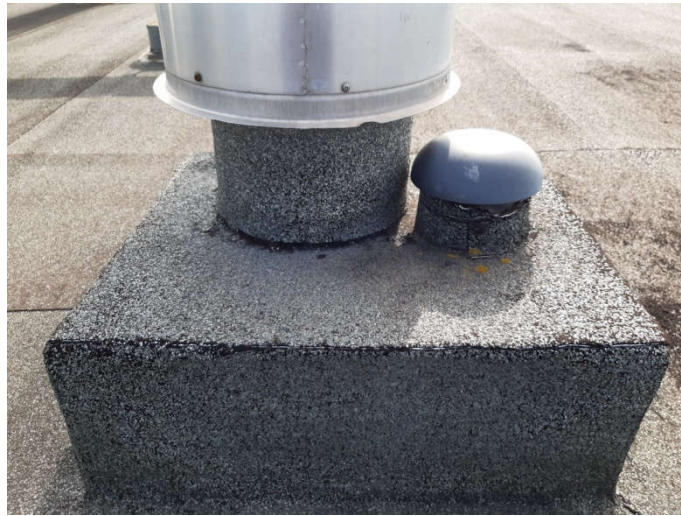
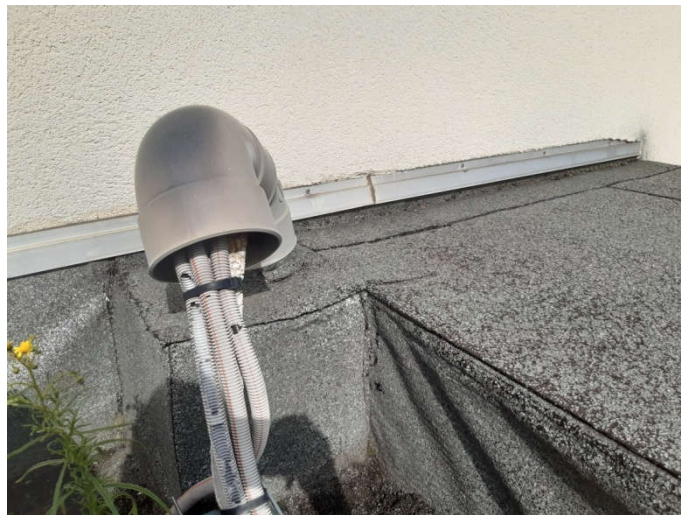
- Au droit de l'édicule de l'escalier, nous avons pu constater la présence de la ventilation de l'ascenseur. Cette dernière traverse l'étanchéité, mais aucun relevé d'étanchéité n'est présent au droit de la jonction.

- Au droit de la jonction entre l'édicule et l'étanchéité présente sur les acrotères ainsi qu'au droit de différentes traversées, nous avons pu constater que la hauteur du relevé d'étanchéité mis en œuvre est inférieure à 15cm.

Nous avons relevés en différents endroits des défauts de relevés d'étanchéité, comprenant des hauteurs insuffisantes de relevés ainsi que des dégradations des protection de relevés d'étanchéité.

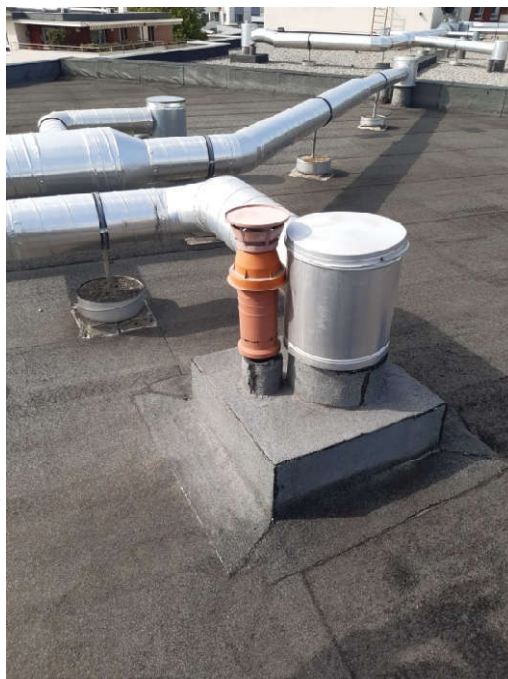
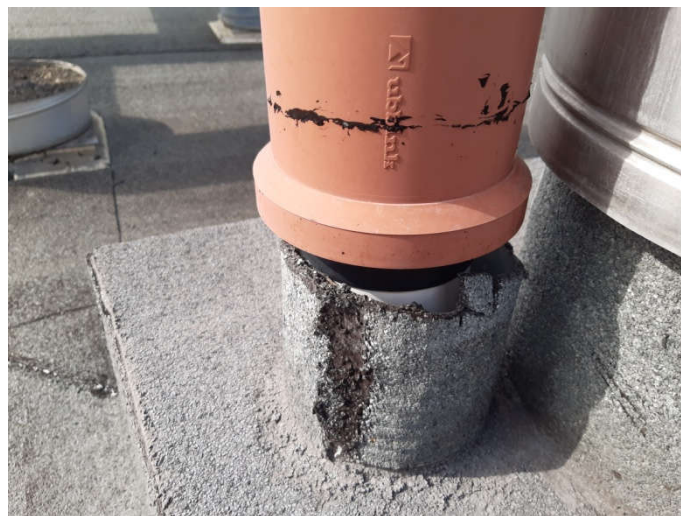
- Nous avons pu constater la présence d'un équipement d'un résident créant une traversée de l'étanchéité. Le relevé réalisé est dégradé et mal mis en œuvre.

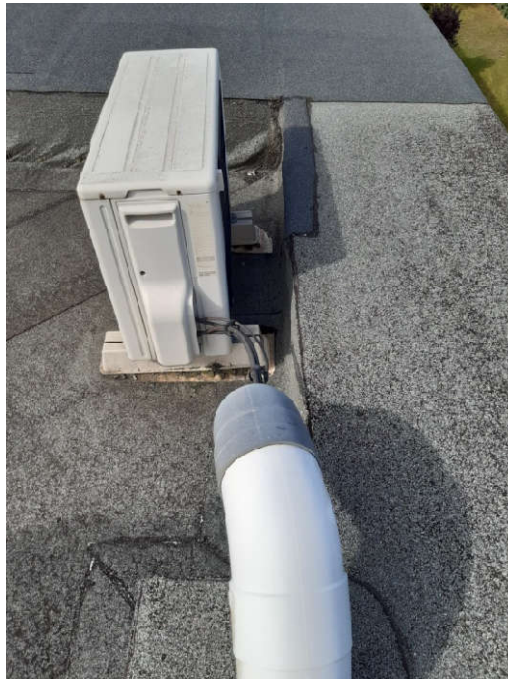
- Nous avons pu constater que les climatiseurs mis en œuvre par des résidents sont positionnés trop proche des relevés d'étanchéité et ne permettraient pas l'accès au relevé.

Nous avons constaté que le positionnement de plusieurs équipements ne permet pas d'accéder aux relevés d'étanchéité, ce qui n'est pas conforme.

- Concernant les équipements des résidents, les déplacer de manière à rendre accessible les relevés d'étanchéité, conformément aux dispositions du DTU 43.1

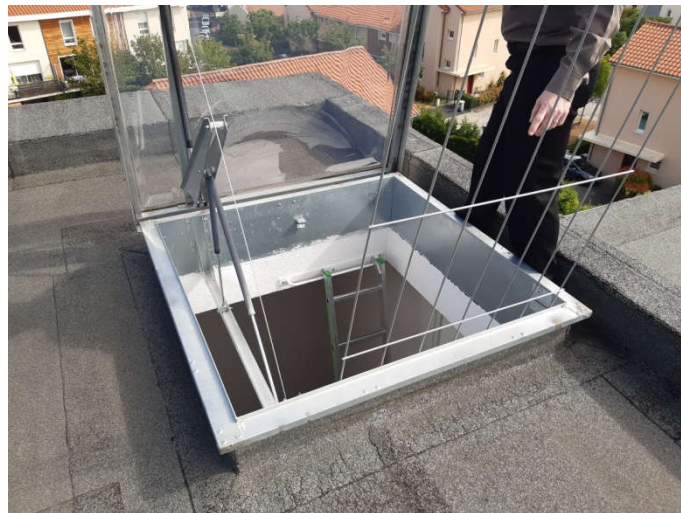
- L'accès à la toiture terrasse se fait par le lanterneau de désenfumage. Le positionnement des équipements de ce dernier (vérin et grille anti-chute) oblige à passer sur l'acrotère pour atteindre la terrasse.

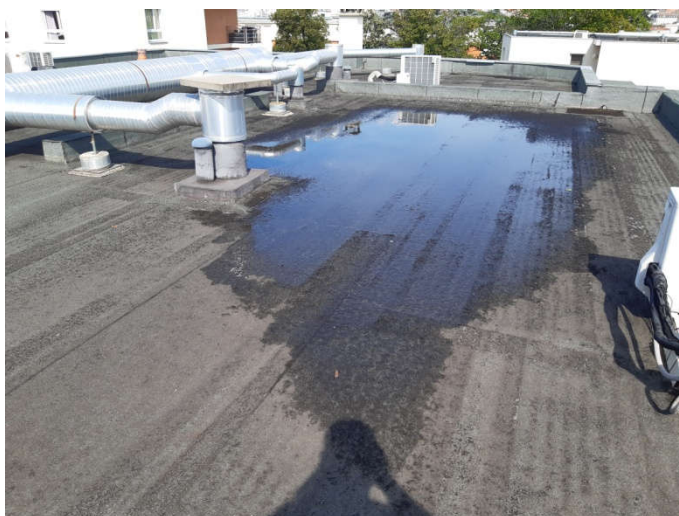
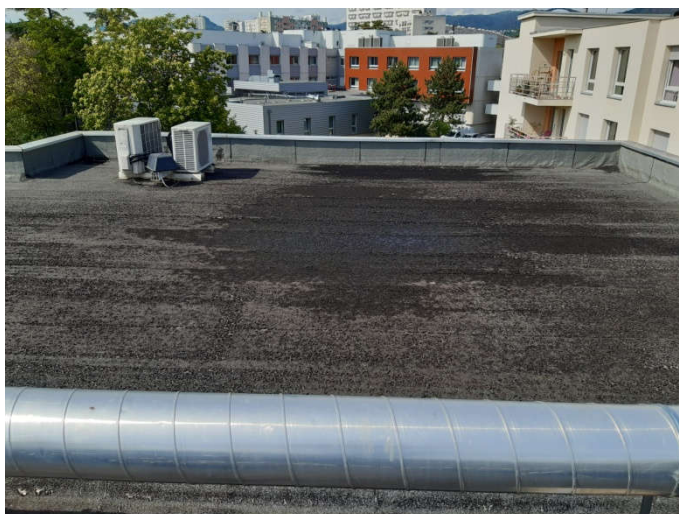
- Lors de notre visite, nous avons pu constaté la présence de point bas en partie courante de la terrasse, avec rétention d'eau. Ces points bas se trouvent éloignés des évacuations de la terrasse.

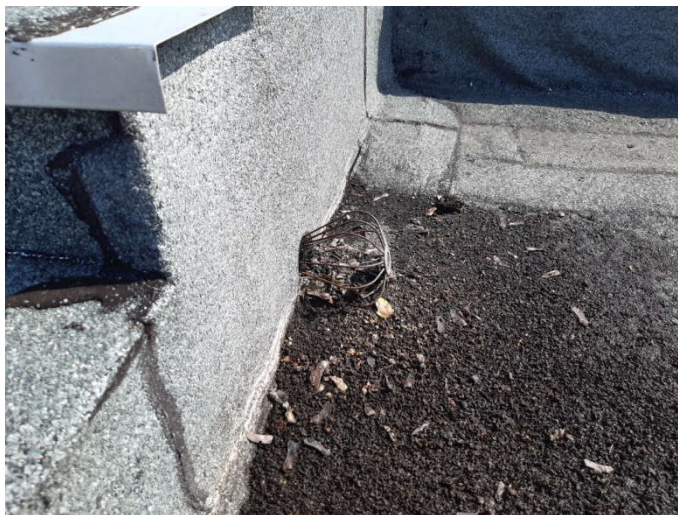
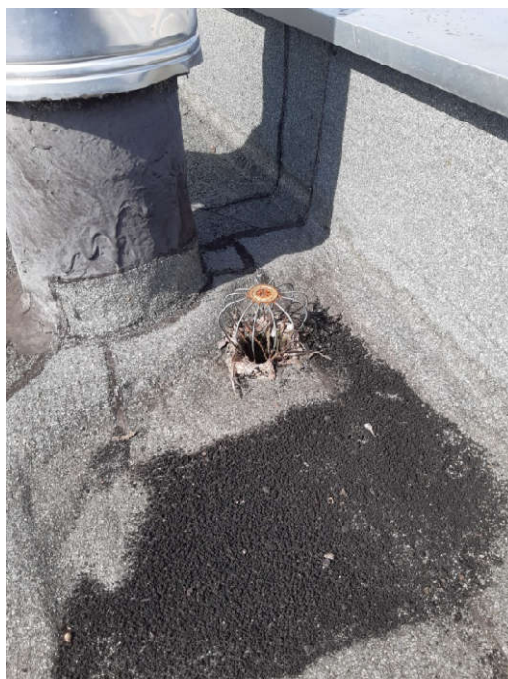
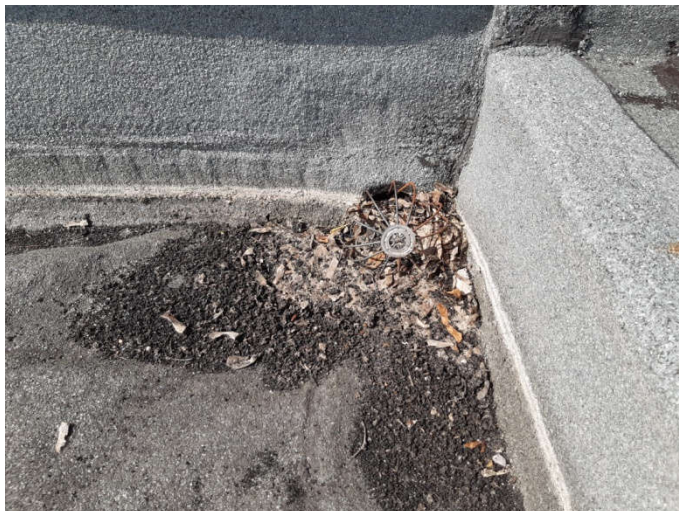
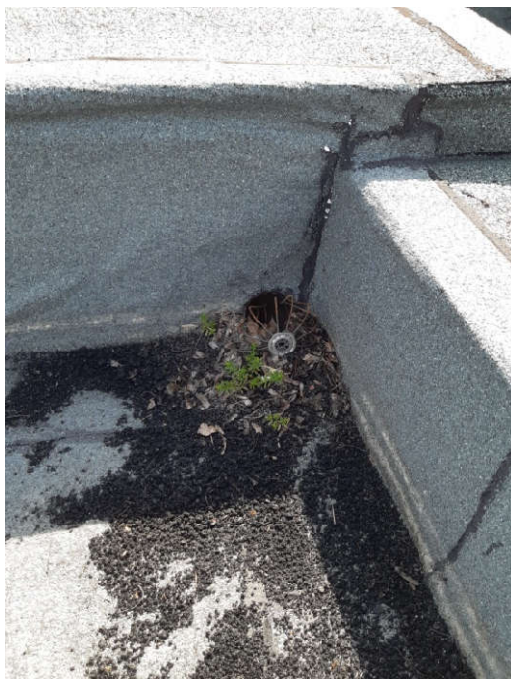
- Nous avons constaté la présence de quatre évacuations sur le pourtour de la terrasse, à raison de deux évacuations par moitié de terrasses. Dans les deux cas, les évacuations sont situées d'un seul côté de leur moitié de terrasse, et nous avons constaté la présence d'éléments venant bouchées partiellement les évacuations.

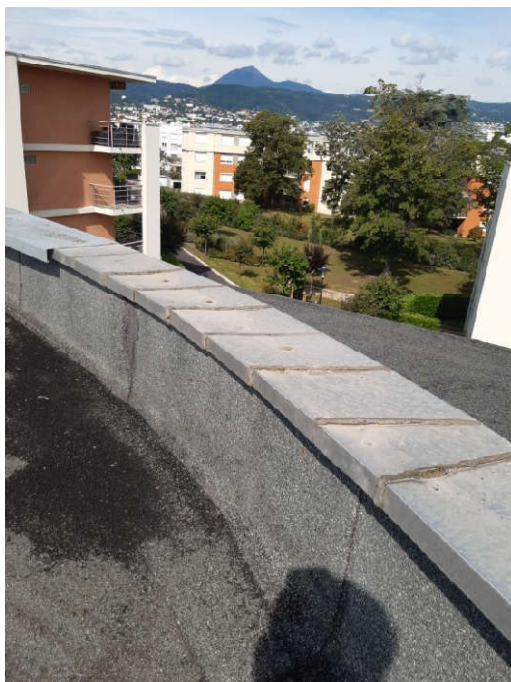
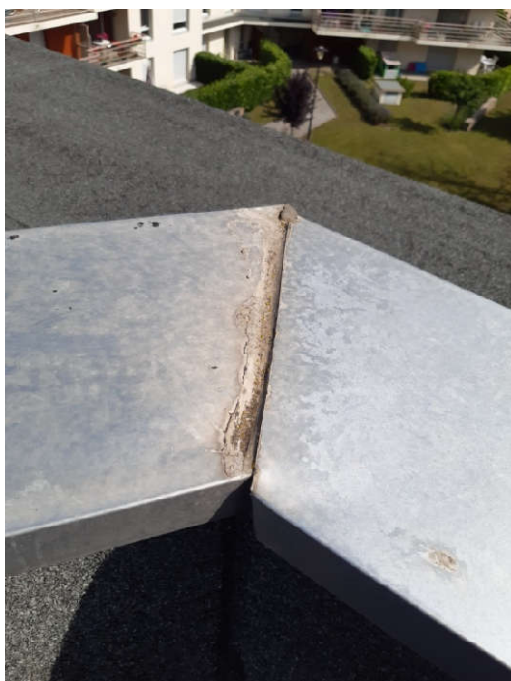
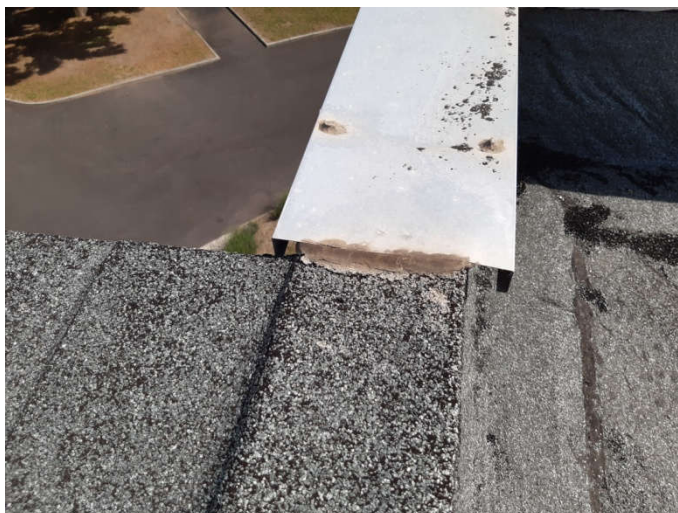
- Nous avons pu constater que les couvertines étaient uniquement jointoyées entre elles par un joint silicone. Nous avons constaté la présence d'un seul élément venant protéger des joints. Le joint présent est abîmé et usé par le temps. Nous avons constaté en plusieurs endroits, côté extérieur, que la position de la couvertine ne permettait pas d'avoir une goutte d'eau.

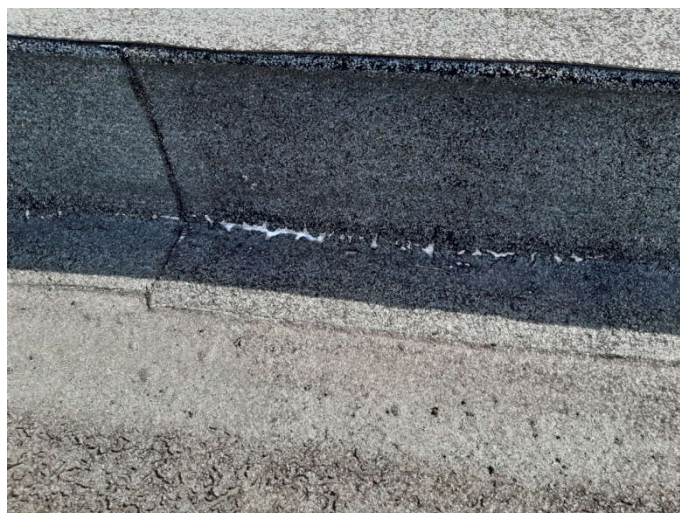
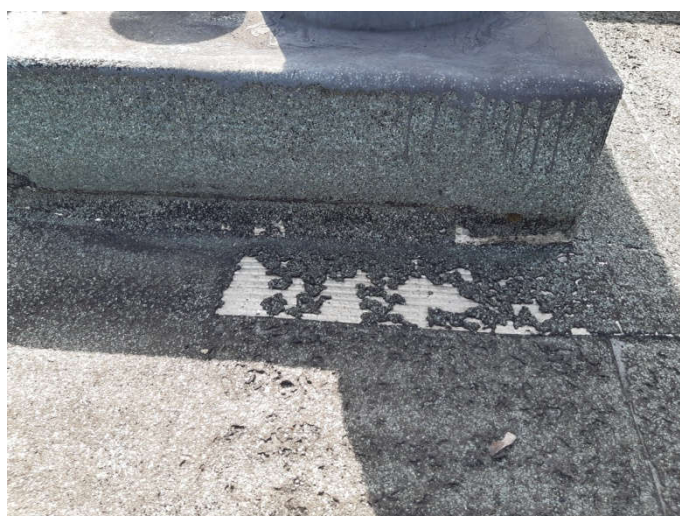
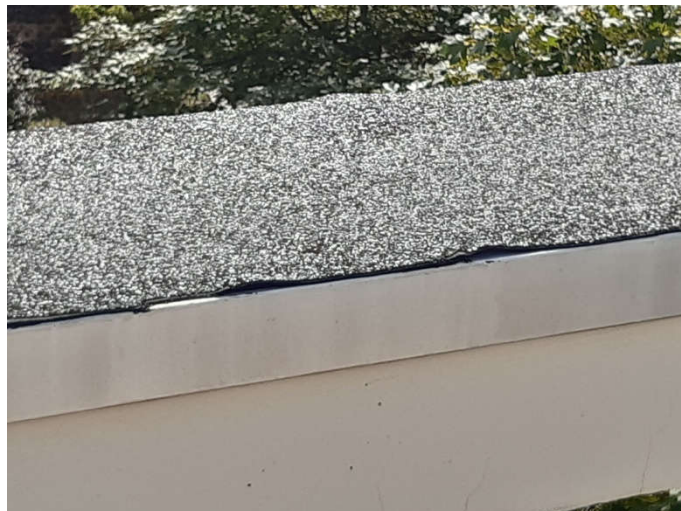
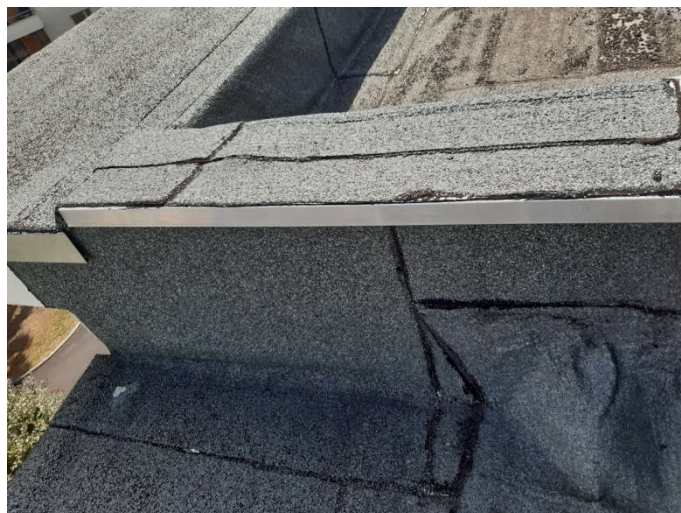
- Nous avons pu constater que l'étanchéité présente des dégradations, au droit des relevés d'étanchéité et en partie courante.

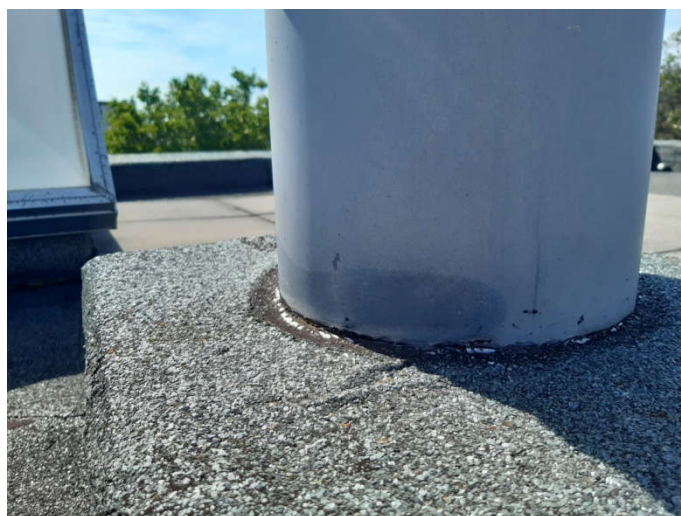
- Au droit de l'édicule de l'escalier, nous avons pu constater la présence de la ventilation de l'ascenseur. Cette dernière traverse l'étanchéité, mais aucun relevé d'étanchéité n'est présent au droit de la jonction.

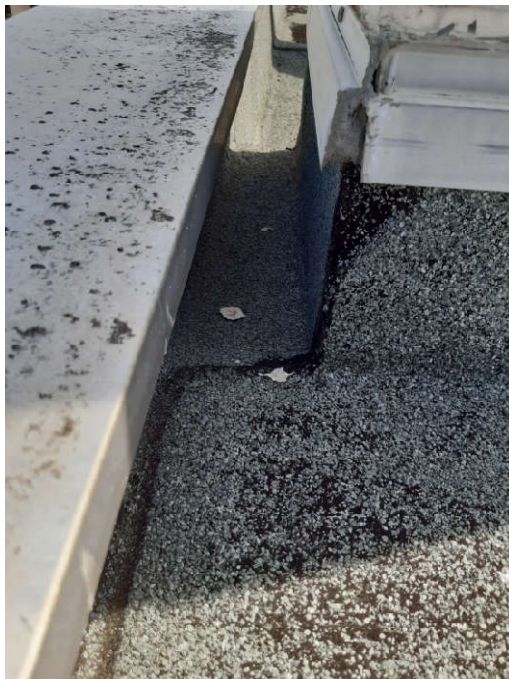
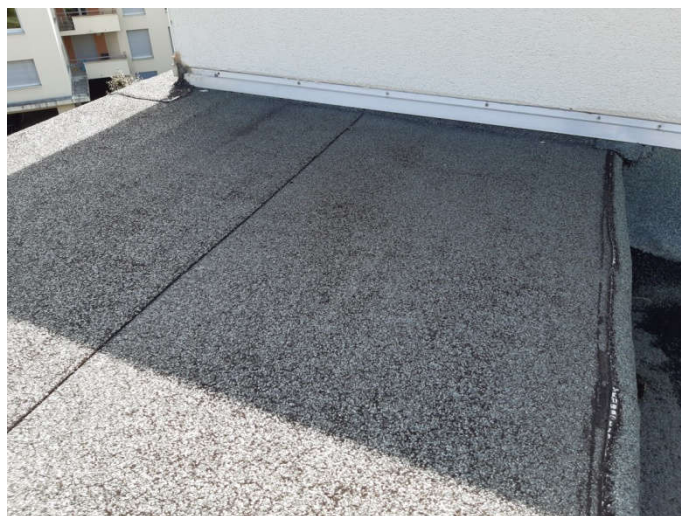
- Au droit de la jonction entre l'édicule et l'étanchéité présente sur les acrotères, ainsi qu'au droit de l'espace derrière la cheminée, nous avons pu constater que la hauteur du relevé d'étanchéité mis en œuvre est inférieure à 15cm.

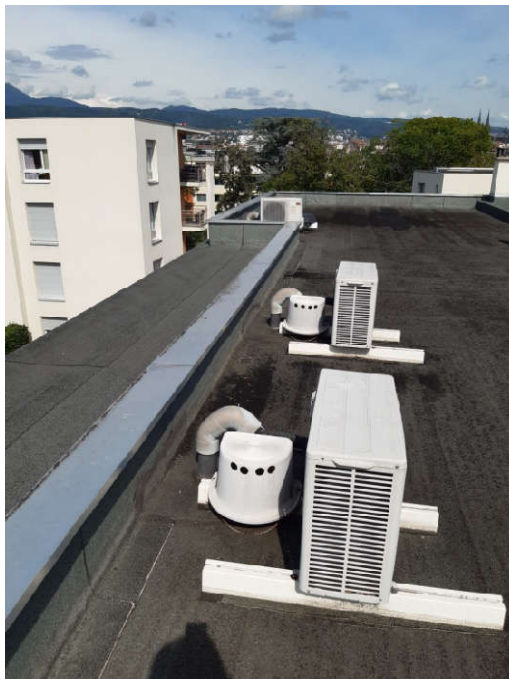
- Nous avons pu constater que les climatiseurs mis en œuvre par des résidents sont positionnés trop proche des relevés d'étanchéité et ne permettraient pas l'accès au relevé.

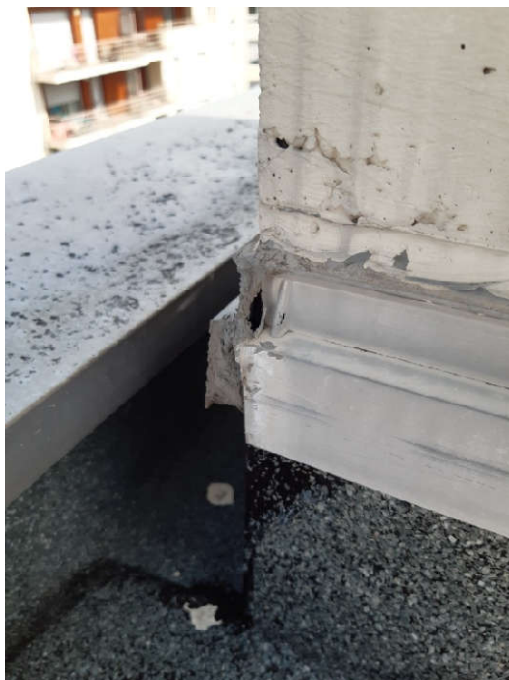
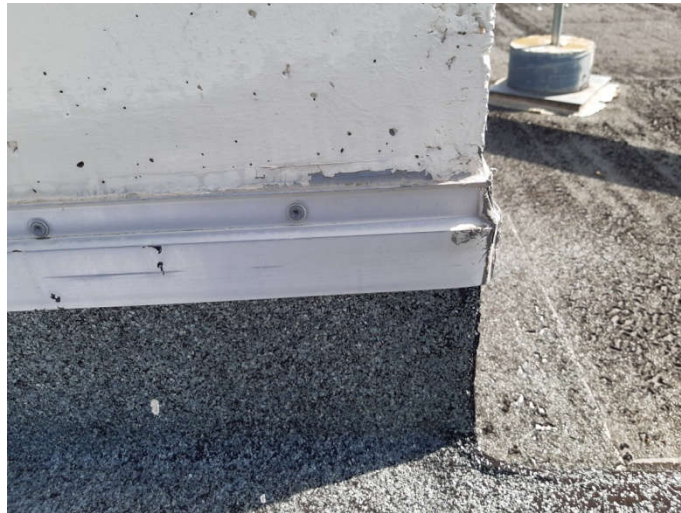
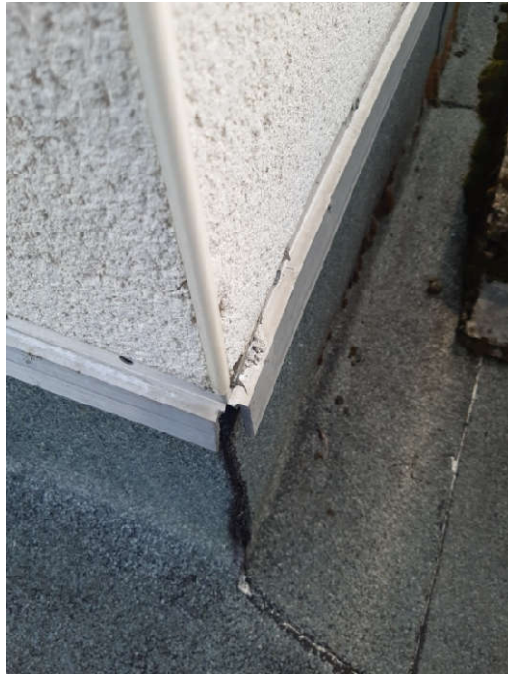
- Au droit de la cheminée et au droit de l'édicule, la bande solin protégeant la tête du relevé d'étanchéité est dégradé, voire inexistante. En outre, au droit de la cheminée, nous notons ponctuellement l'absence de goutte d'eau, du fait que la bande solin est trop proche du relevé.

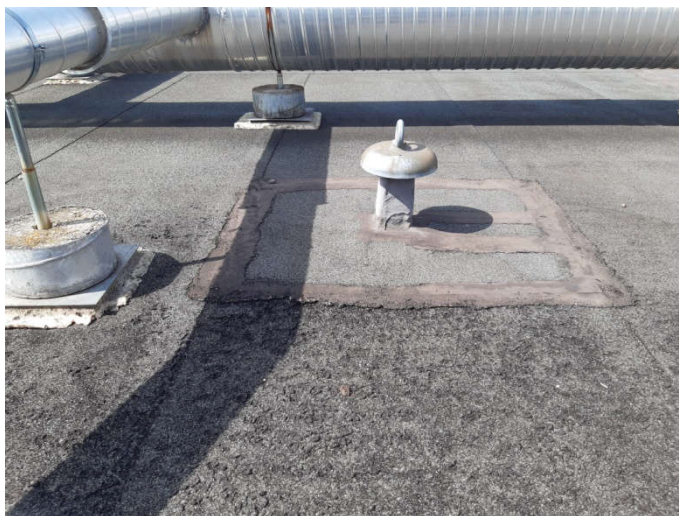
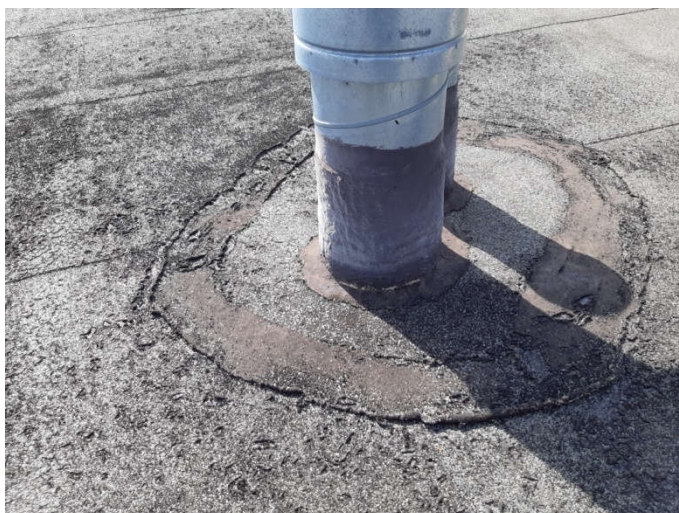
- Nous avons constaté la présence d'intervention sur l'étanchéité. Le produit utilisé est inconnu et nous ne savons pas s'il est adapté à une étanchéité autoprotégée.
