Les dommages examinés consistent en : Infiltration à travers dalle haute parking sous sol bâtiment A face aux garages 5 et 6.

Expertise « Dommages – Ouvrage »

Rapport préliminaire du 9 novembre 2012

Infiltration à travers dalle haute parking sous-sol bâtiment A face aux garages 5 et 6

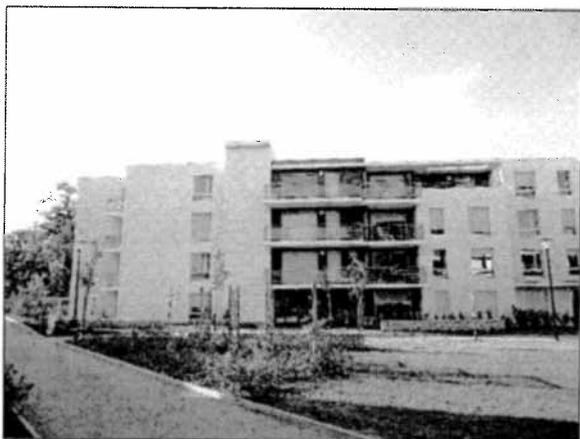
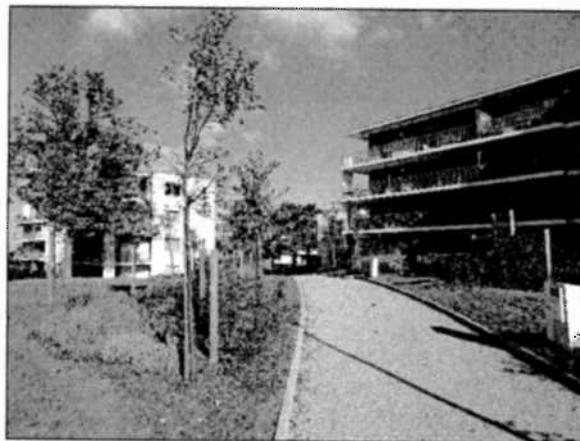
La résidence Marivaux Grand Parc est un ensemble immobilier de 6 bâtiments en R + 3 et sous-sols enterrés composée de 124 logements.

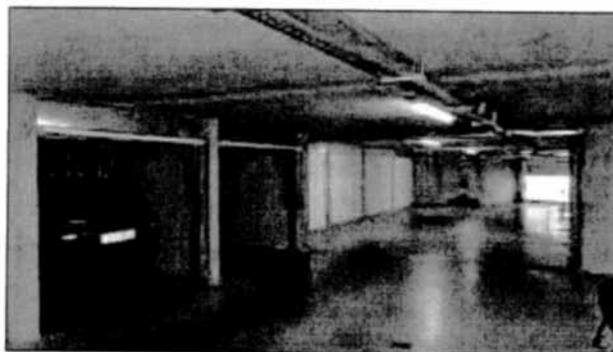
En sous-sol du bâtiment A, face aux garages 5 et 6, situés près de la porte d'entrée et de sortie du parking souterrain (croquis n°1), efflorescences blanchâtres en sous-face de dalles séparatives sous-sol/rez-de-chaussée.

Les efflorescences correspondent à des traces d'infiltration d'eau.

Ces coulures, en parties communes, en zone de circulation automobile, sont sans conséquence sur l'utilisation des locaux.

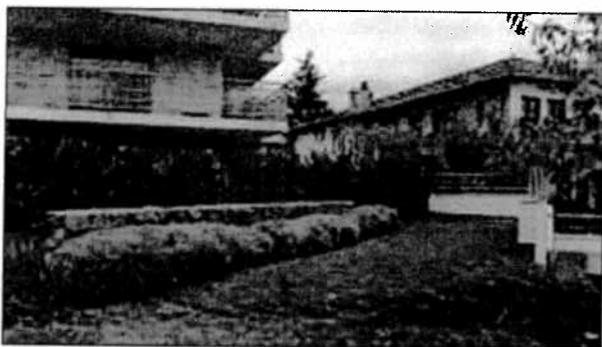
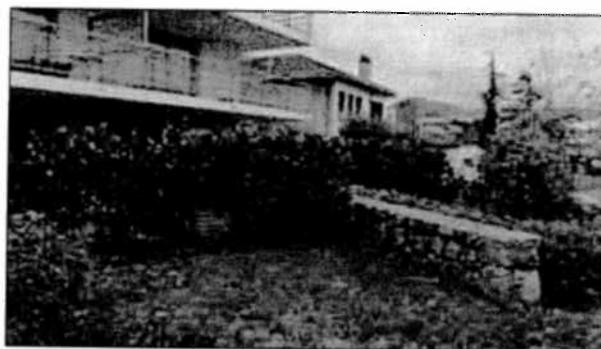
A l'intérieur, la zone de dalle présentant les efflorescences blanchâtres est recouverte d'un espace paysager avec murets et plantations.

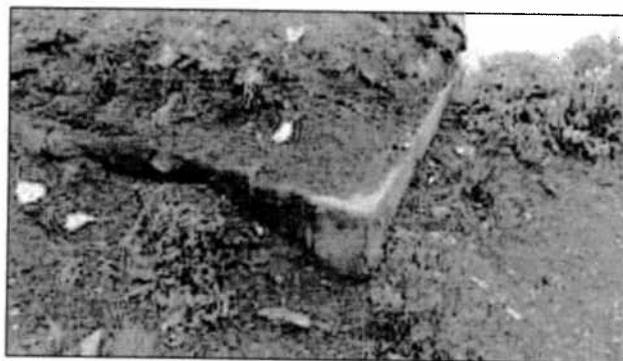
Végétation, murets et plantations sont posés sur une étanchéité multicouche.

Une fuite en partie courante d'étanchéité provoquerait très probablement un écoulement d'eau permanent.

Le caractère épisodique des fuites oriente plus la recherche de l'origine de ces dernières vers un incident ponctuel, tel que débordement par relevé ou joint de dilatation.
