Réf. expert : **252 0543 MBO 63 C**
 (à rappeler dans toute correspondance)

Expertise « Dommages – Ouvrage »
 Rapport préliminaire du 13 novembre 2012

Dommages déclarés par l'assuré
Infiltration d'eau de pluie vers le garage n°57 au sous-sol due à des infiltrations au niveau de la ventilation haute des garages vers le pignon Est du bât E.

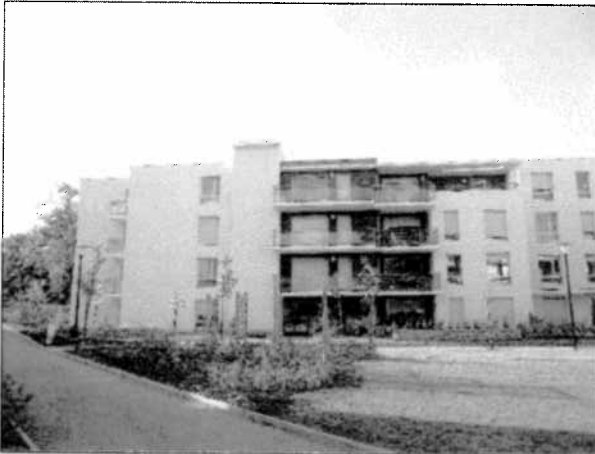
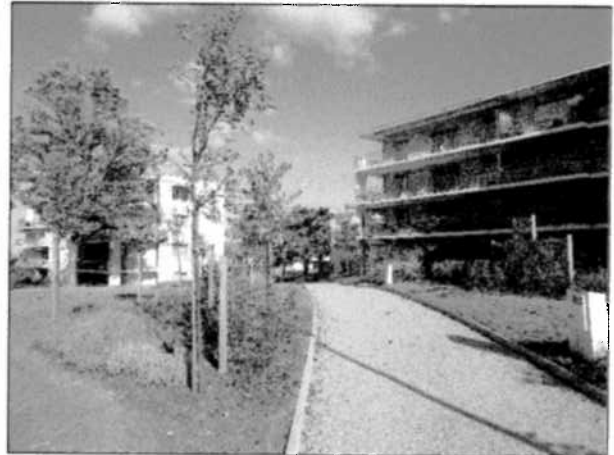
La résidence Marivaux Grand Parc est un ensemble immobilier de 6 bâtiments en R + 3 et sous-sols enterrés composée de 124 logements.
