Expertise « Dommages – Ouvrage » Rapport préliminaire du 3 décembre 2012

Opération de construction		Dates essentielles	
Type	résidence	D.O.C.	01/04/2006 (vérifiée)
Coût total	13 145 000,00 € TTC (prévisionnel)	Début travaux	01/04/2006
Adresse	Marivaux Grand Parc 18 rue des Neuf Soleils 19-19b,21,23, 23b rue Marivaux 63000 Clermont Ferrand	Réception de l'ouvrage	27/02/2009 (expresse) prononcée avec réserves sans relation avec le(s) dommage(s) déclaré(s) (P.V. obtenu par l'expert)
Présence d'un contrôle technique ?	OUI	Survenance Déclaration	15/10/2012(en quatrième année)

Dommages déclarés par l'assuré
Fuite terrasse appartement Séchet

Infiltrations dans cage d'escaliers sous-sol bâtiment D

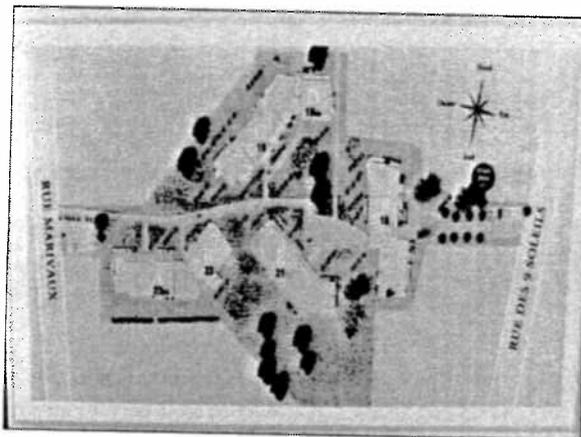
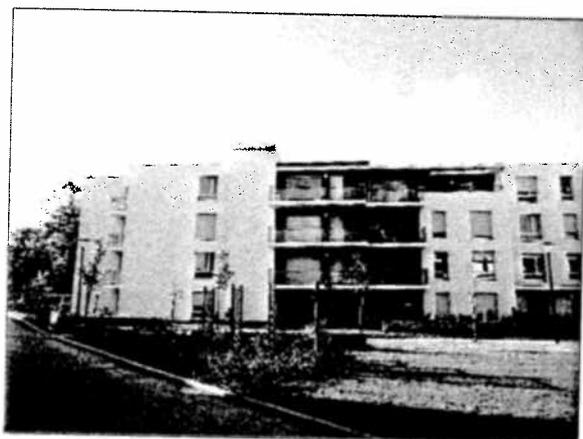
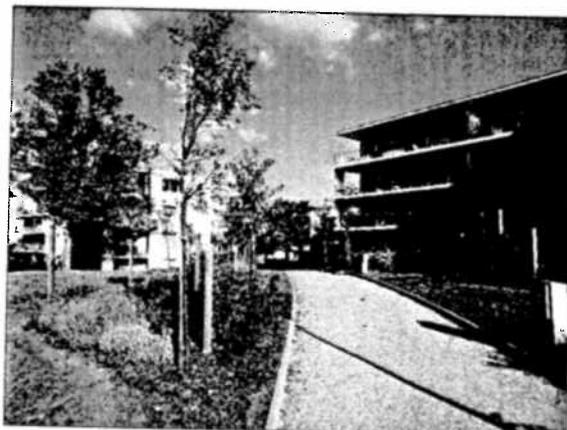
Au bâtiment D, de la résidence Marivaux Grand Parc, des infiltrations à caractère épisodique ont laissé des auréoles d'humidité sur les murs intérieurs enterrés de la cage d'escaliers permettant l'accès au sous-sol à partir du rez-de-chaussée (croquis n°1).

Les coulures, d'importance très limitée, ne remettent pas en cause la solidité globale de l'ouvrage, et ne remettent pas en cause l'utilisation normale de la cage d'escalier.

Une microfissure dans le voile béton formant mur enterré sous-sol, est suffisante pour permettre la migration d'eau retenue au rez-de-chaussée par la cuvette formée par la forme béton servant de support aux dalles sur plots assurant le revêtement de surface de la terrasse Séchet.
