**DIAGNOSTIC TECHNIQUE DES TERRASSES DES
BATIMENTS A D et E, SUITE A TRAVAUX**

19 au 23 bis rue Marivaux, à Clermont-Ferrand

DIAGNOSTIC VISUEL DE SOLIDITE

N° A534092672.1

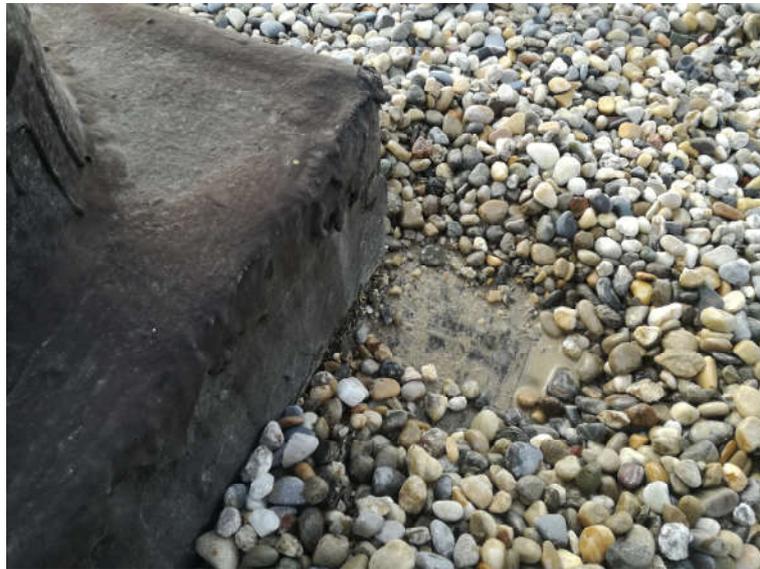
- la mise en œuvre d'un isolant polyuréthane de 120mm d'épaisseur,
- la mise en œuvre d'une étanchéité monocouche, y compris relevé d'étanchéité avec équerre de renfort

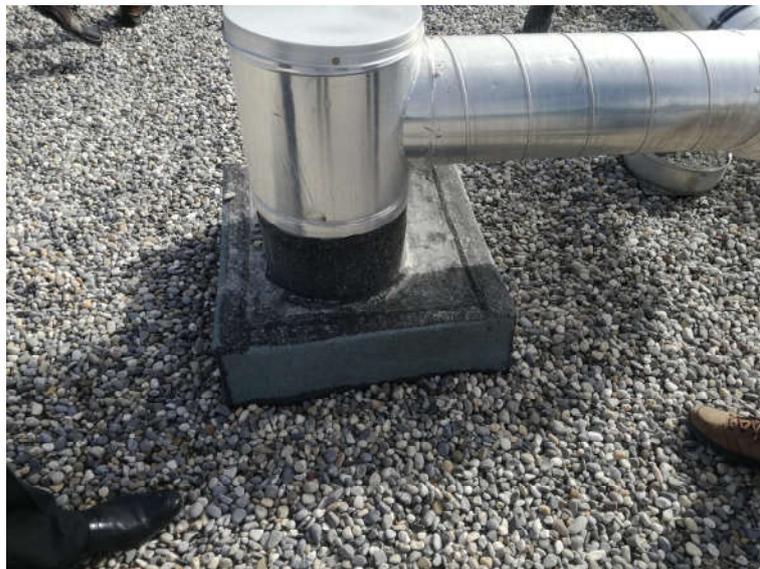
- la réalisation d'étanchéité flashing au droit des sorties de toiture (ventilation, crosse, potelet d'ancrage...),

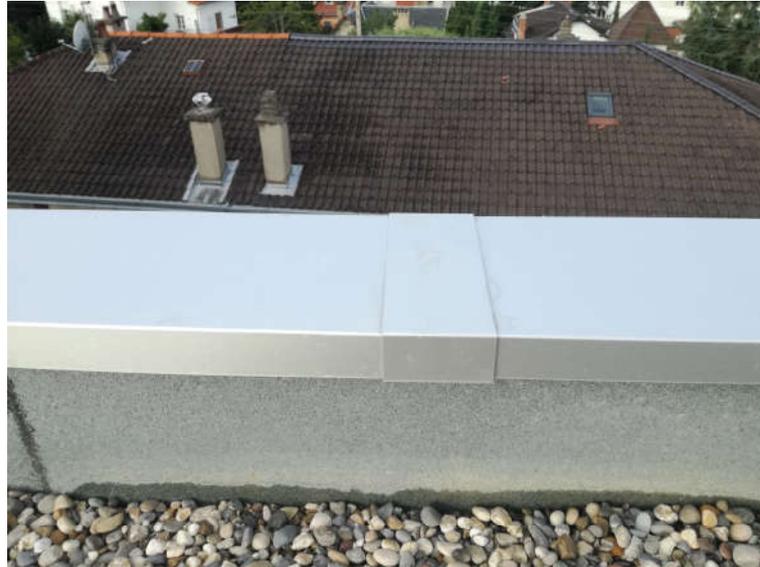
- la mise en œuvre de naissance d'eaux pluviales adaptée au diamètre disponible, au droit des descentes existantes
- la mise en œuvre d'une protection lourde par graviers de 4cm d'épaisseur
- la mise en œuvre de couvertines neuves, y compris élément de protection au droit des jonctions entre couvertines droites

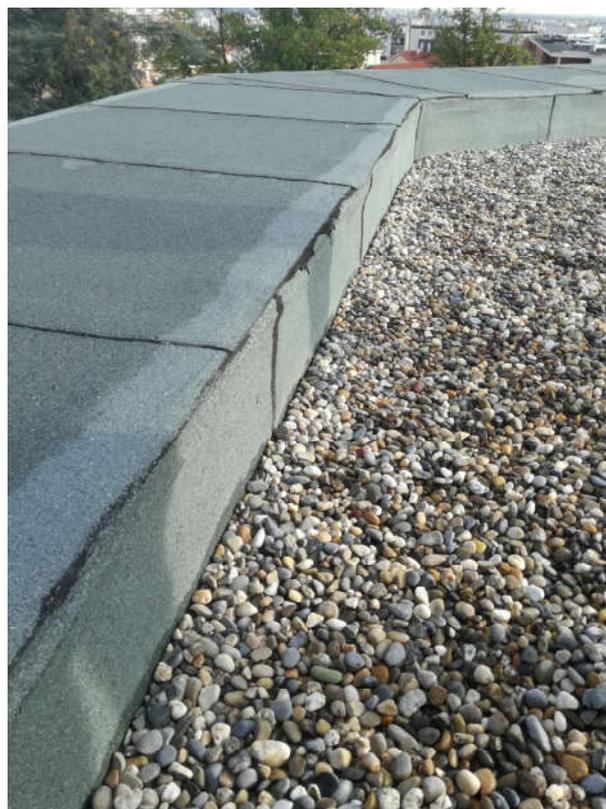
- la dépose du complexe existant jusqu'au pare-vapeur,
- la mise en œuvre d'un isolant laine de roche de 40mm d'épaisseur,
- la mise en œuvre d'une étanchéité bicouche, y finition par paillettes d'ardoise,
- la mise en œuvre d'une rive métallique formant goutte d'eau en façade
