DIAGNOSTIC TECHNIQUE DES TERRASSES DES
BATIMENTS ADEF
19 au 23 bis rue Marivaux et 18 rue des Neufs
Soleils à Clermont-Ferrand

DIAGNOSTIC VISUEL DE SOLIDITE

Bâtiments ADEF – 19 au
23bis rue Marivaux et 18 rue
des Neufs soleils, Clermont
Ferrand

N° A533280509.1

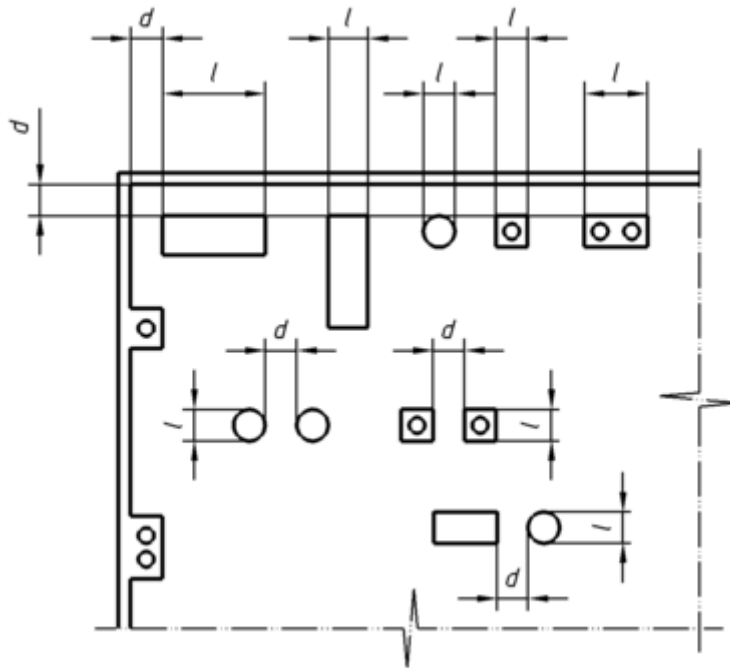
l (m)	d (m)
< 0,40	0,25
$0,40 \leq l \leq 1,20$	0,50
> 1,20	1,00

- Concernant les équipements des résidents, les déplacer de manière à rendre accessible les relevés d'étanchéité, conformément aux dispositions du DTU 43.1
